**Reporte de gestión de conservación a las colecciones y espacios del edificio de la  
Biblioteca nacional de Colombia**

**Grupo Interno de Trabajo de conservación**

**2025**

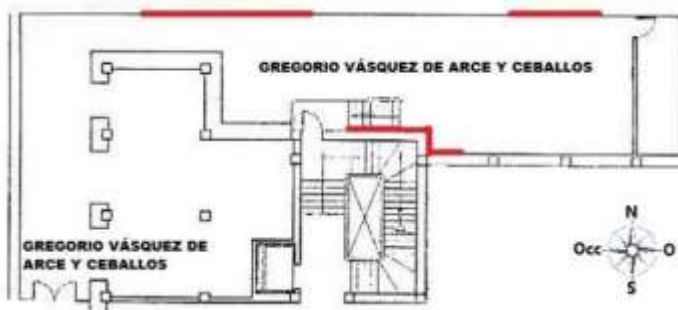
Durante la visita realizada los días 7 y 17 de enero se identificaron y reportaron al Grupo de Administrativa varias zonas de humedad en el muro norte y sur de la reserva Vásquez. Estas zonas presentaban indicadores desde años anteriores y fueron reparadas a mediados y final del mes.

Plano 1: zonas con indicadores de humedad (línea roja) en la Reserva Vásquez durante el 2024 y que en enero de 2025 fueron reparados.

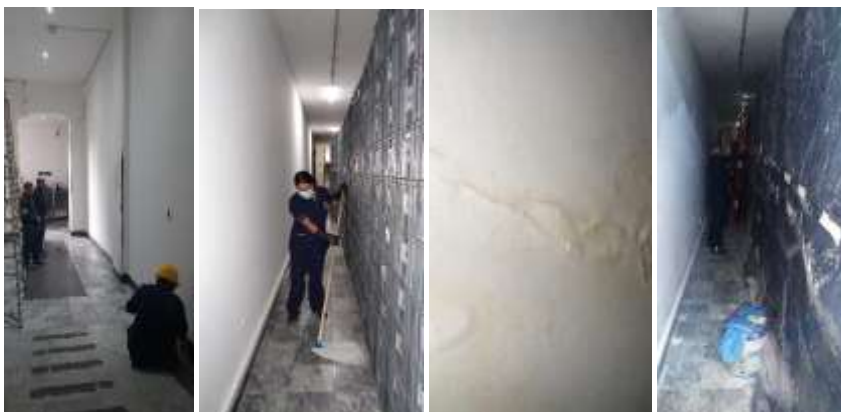
**Figura 1:** procesos de mantenimiento y limpieza en corredores y reserva Vásquez; Limpieza de pisos dentro de la reserva; limpieza y mantenimiento de corredores; identificación del deterioro del muro norte de la reserva Vásquez; proceso de resane muro norte.

El área identificada con indicadores de deterioros, al igual que los corredores que conducen a dicha reserva fueron limpiados y reparados completamente, tal como se menciona con anterioridad. A continuación, se adjunta fotografías del proceso.

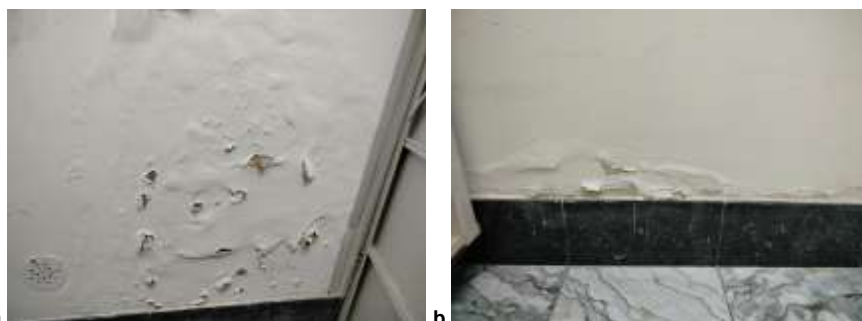
Durante la inspección mensual de esta Reserva se identificaron varias humedades: una en el muro oriental activa entre las estanterías T 4679-4779 y T 4578-4678. Los indicadores de deterioro se expresan en fisuras, cristalización de sales aún no identificadas y levantamientos en la zona inferior. Dado el comportamiento de la problemática, se intuye que existe que la humedad sube por capilaridad.

Se realizó medición con termohigrómetro de contacto para constatar el % de humedad en muro, cuyos resultados fueron: 0.3 a 1.9 %WME. Sin embargo, se hace el reporte al equipo de laboratorio para realizar los análisis correspondientes. En la fotografía a. se puede evidenciar el grado de humedad y deterioro del muro oriental de la Reserva en donde se presentan levantamientos de pintura, e incluso sales. En la fotografía b. se evidencia una afectación menor en el muro norte. Por

Fotografía 114: **a.** Identificación de indicadores de deterioro por humedad en muro oriental por posible capilaridad; **b.** Identificación de indicadores de deterioro por humedad en zona inferior del muro norte de la reserva entre estanterías T 4679-4779 y T 4578-4678.

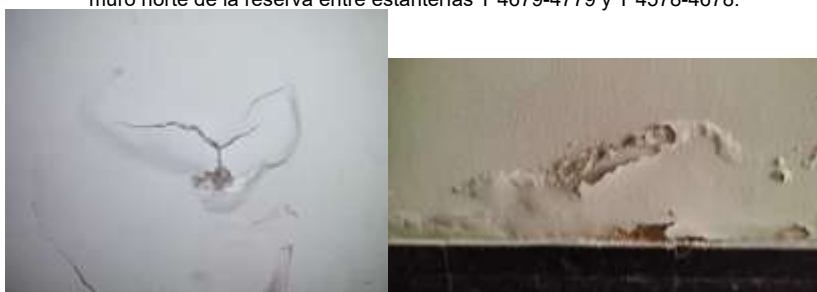
otro lado, en el pasillo de la Reserva en la base de la columna del lado derecho también se identificó una humedad aparentemente activa. Sus indicadores son abombamientos, sales de naturaleza desconocidas y faltantes. Otra de las zonas en las que también se identificó humedad fue en la base de las escaleras en donde previamente ya se habían ejecutado procesos de reparación. Por ello se realizó la medición con termohigrómetro de contacto en la zona para medir el nivel de humedad en muro, que mostró el siguiente resultado: 0.2 - 0.9 WME %.

Fotografía 117: identificación de humedad en la base de la columna

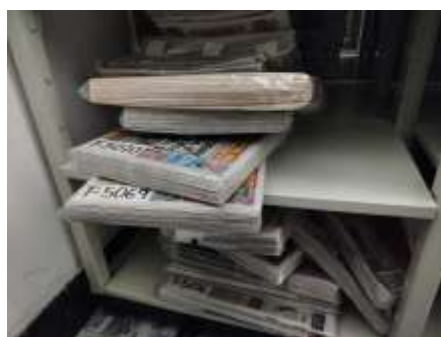
De igual manera, entre las estanterías se evidenció que algunos de los materiales se encontraban inadecuadamente ubicados por lo que se procedió a su reorganización para evitar caídas y subsecuentes deterioros.

Fotografía 115: materiales mal ubicados en zona de estanterías T de la Reserva Vásquez.

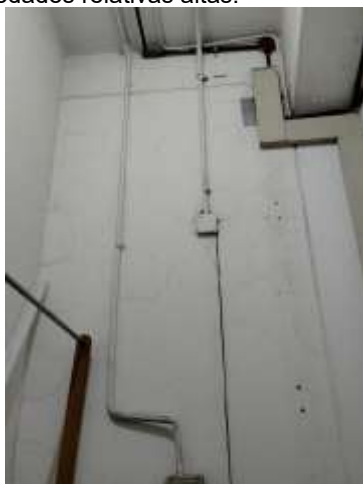
Durante la visita en el cuarto de vestidos se identificaron craqueladuras en el muro sur. En la inspección del cuarteamiento no se identificaron indicadores de humedad activos, por lo que se deduce que el deterioro apareció por un tema de fraguado de la lechada, dando una apariencia tal como se evidencia en la superficie. De todas

maneras, se continúa con el monitoreo del cuarto para evidenciar cambios o novedades, pues el historial de este espacio ha demostrado aparición de microorganismos y humedades relativas altas.

Fotografía 120: evidencias de craqueladuras generalizadas en la superficie del muro sur del cuarto de vestidos

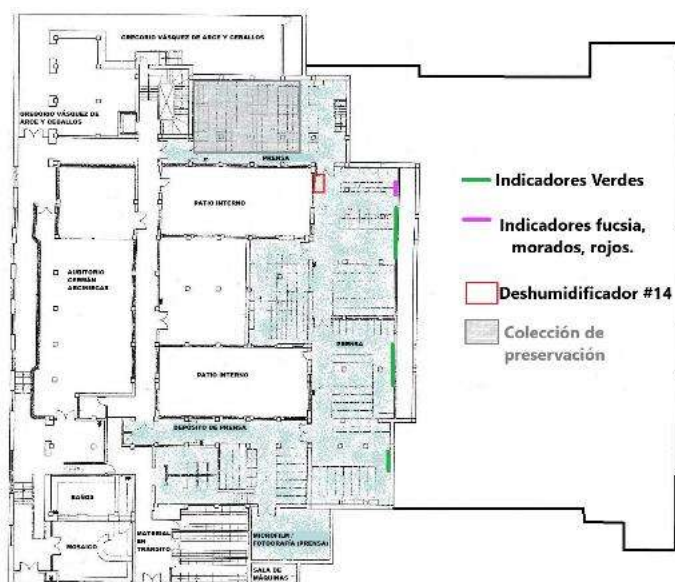
Además, se observan en el muro falso (oriental) indicadores de colores verdes, amarillos, rosados, rojos y violetas que corresponden a microorganismos creciendo. Estos indicadores están ubicados debajo del vano realizado para facilitar la prospección de la pared oriental, que separa el muro oriental del filtro de agua (ver plano 4) y en varias zonas del muro oriental. La evidencia se reporta al laboratorio de ciencias vía correo electrónico el 27 de enero de 2025 con el fin de adelantar reconocimiento y estrategias de control (Informe técnico de solicitud No. 01\_2025).

Plano 2: Ubicación de indicadores de biodeterioro en el muro oriental (falso) del sótano. Ubicación y número del deshumidificador y ubicación de la prensa de preservación en la zona norte de la reserva.

zona norte y nororiental de esta reserva hay material de preservación que no ha sido reubicado y aún permanece en el depósito. Por ese motivo, se ubica un deshumidificador en la zona para disminuir el impacto de la humedad del ambiente en estas colecciones.

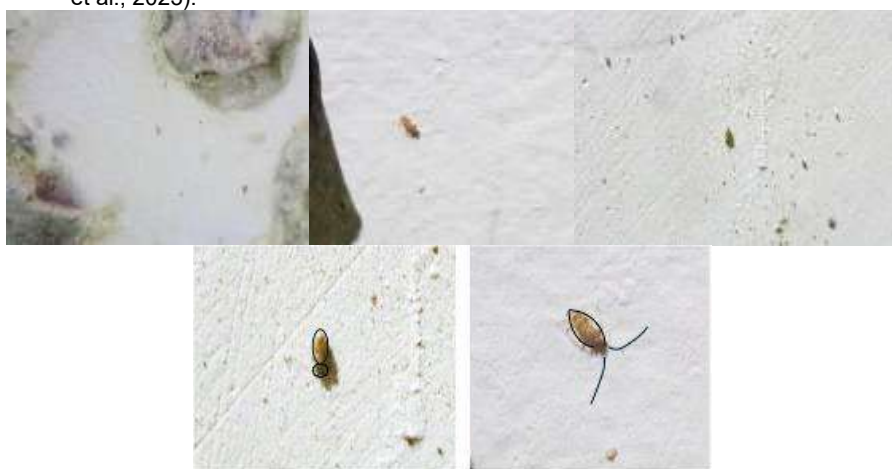
Imagen 11: identificación de insectos (03/02/2025). **A**. En el punto de seguimiento #1 junto a la trampa de agua se identifican insectos en diferentes estadios. **B**. Se identifica un individuo distinto a nivel morfológico. **C**. insecto posiblemente Psocóptero identificado en el muro falso oriental. **D**. comparación morfológica de los insectos evidenciados en el muro falso (fotos C y D) colémbolo y psocóptero.

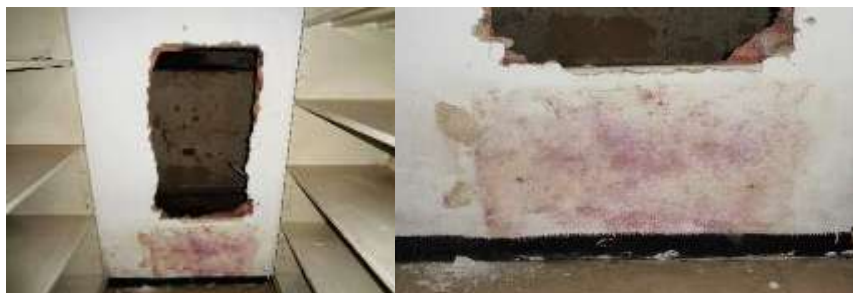
Sumado a lo anterior y debido a los indicadores de biodeterioro identificados a lo largo del muro “falso”, se sospecha que las manchas de color morado y rosado ubicadas en la parte inferior del vano de seguimiento del filtro de agua, pueden indicar crecimiento de otros microorganismos diferentes a los hongos, posiblemente bacterias. Esto se intuye porque los insectos son fungívoros y no fueron identificados en esta zona de coloración. Sin embargo, esta hipótesis también debe ser corroborada mediante la identificación de microorganismos y tomas de muestras puntuales de insectos por parte del equipo de laboratorio.

A estos indicadores se le suman indicadores de deterioro del soporte como lo son exfoliación del muro, desprendimiento de capas pictóricas y revoques, grietas y fisuras que están relacionadas a los procesos de contracción y dilatación del muro, derivados del alto nivel freático del sótano – generados por la humedad -.

Imagen 12: foto general y detalle de los indicadores de bio deterioro y deterioro evidenciados en el muro "falso" que separa el filtro de agua del muro oriental.

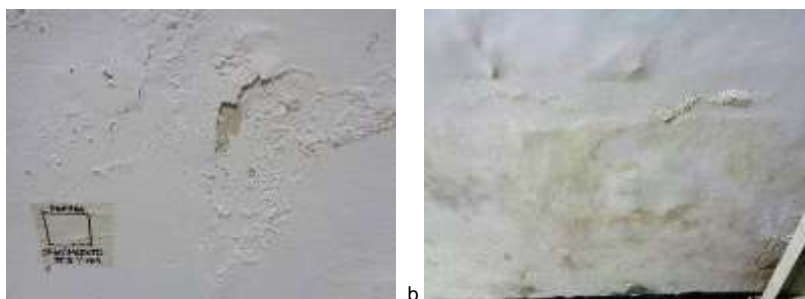
Se evidencian varios indicadores de biodeterioro (ver imágenes a y b), de los que se destacan varias manchas verdes, amarillas, cafés y negras, además de cristalizaciones y concreciones que corresponden a sales sin identificar.

Imagen 14: **a.** Punto de seguimiento No.3 con indicadores de microorganismos, invertebrados y sales. **b.** Indicadores de microorganismos en el muro falso oriental de prensa.

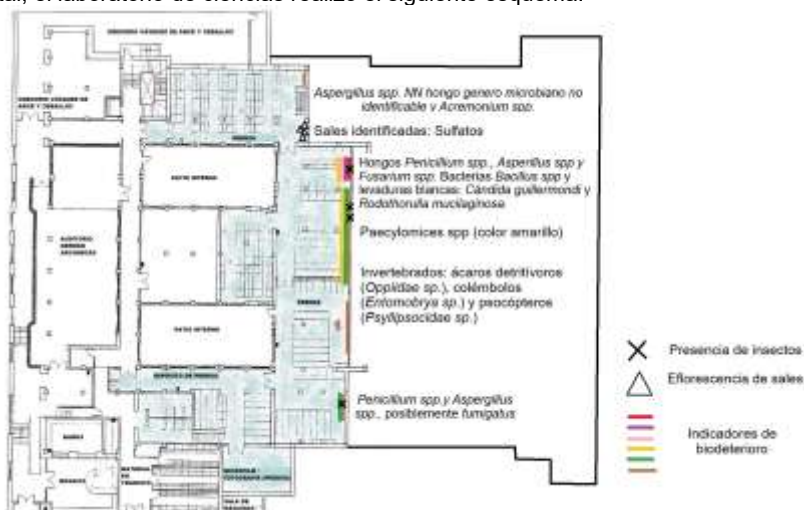
De acuerdo con los resultados del Informe técnico del laboratorio de ciencias, entregado el 20 de marzo de 2025 (solicitud No. 01\_2025) los **indicadores de biodeterioro** identificados durante la vista técnica de enero corresponden a hongos filamentosos, bacterias y levaduras, que en comparación con los identificados en el muestreo ambiental, no presentan crecimiento de bacterias aerobias ni levaduras, solo presentan hongos filamentosos como el [Penicillium spp, y el Aspergillus spp, de los cuales muy posiblemente

Plano 7: ubicación de los indicadores de biodeterioro y deterioro en el muro falso oriental del sótano -reserva hemerográfica- (elaboración S. Ruiz, basado en el informe de Villalba, et al., 2025)

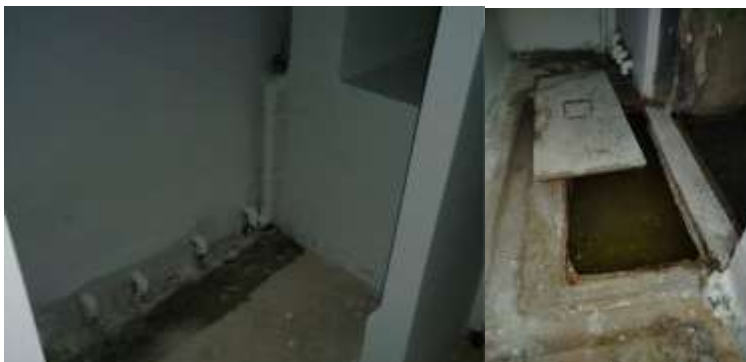
Durante las visitas realizadas en el mes, se verificó el estado de la obra, programada para entregarse el 19 de noviembre. En las revisiones con los ingenieros, especialmente en el área de prensa, se identificaron diversos factores de riesgo para las colecciones, como acumulaciones de agua y canaletas con deficiencias en el sistema de drenaje, lo que genera estancamientos. Con base en lo anterior, se elaboró un informe con las especificaciones técnicas y los aspectos relevantes de conservación preventiva y se solicitó al equipo de la obra que pudiera hacer los ajustes correspondientes (mejorar la pendiente, realizar un murete para evitar el desborde del agua, mejorar presentación estética de guarda escobas y baldosas, colocar una segunda bomba en la trampa de agua y la instalación de dos puertas).

*Empozamiento de agua en zona de la trampilla*

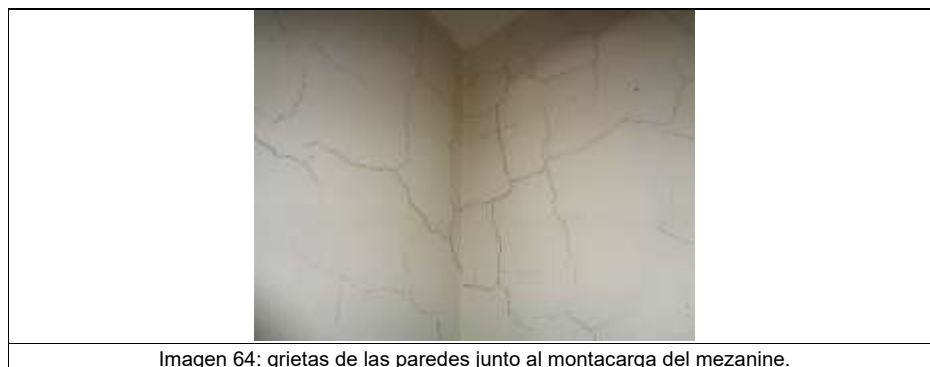
Imagen 64: grietas de las paredes junto al montacarga del mezanine.

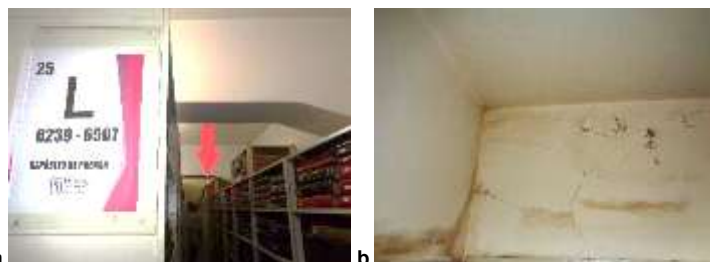
Como consecuencia de la humedad presente en algunas zonas de la Biblioteca, en la esquina sur del Mezanine al final de las estanterías No. 25 y No. 35 (en donde se encuentran ubicadas las signaturas L6239-6507 y 8924- 9192) se han evidenciado desde años anteriores manchas, desprendimientos, grietas y otros indicadores de deterioro. Por otra parte, se evidencia que las signaturas L presentan varios deterioros en las encuadernaciones y en los cuerpos de texto como consecuencia de la manipulación inadecuada.

Imagen 67: **a.** Ubicación de la humedad presente en la esquina sur del mezanine frente a la estantería 25, signaturas (6239-6507); **b.** Detalle de los deterioros identificados.

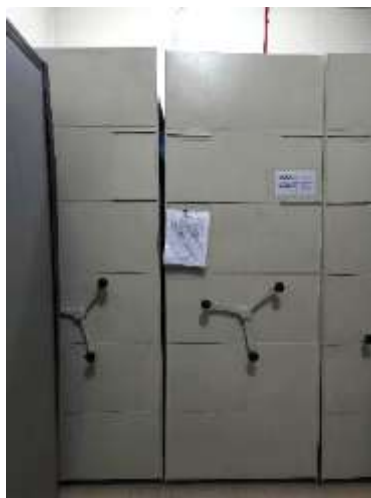
En cuanto a las estanterías de Microfilm y fotografía se observa que después del temblor algunas de ellas se movieron y presentan separación entre los cuerpos, particularmente en la estantería móvil que se encuentra junto a la grieta de seguimiento.

Imagen 60: separación de las estanterías móviles

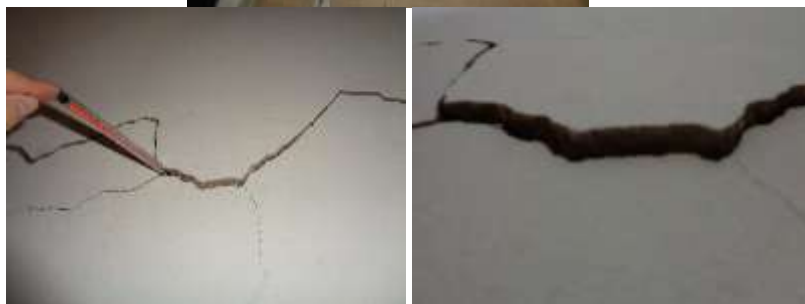
Imágenes 22: En zona de puerta garaje y material en tránsito se identificaron los siguientes indicadores: **a.** Agua acumulada en puerta garaje. **b.** Deterioros del revoque de la pared oriental de material en tránsito. **c.** Grosor de la grieta ubicada detrás de la puerta de material en tránsito (igual a un esfero). **d.** Movimiento de la grieta ubicada detrás de la puerta de material en tránsito (6 mm aproximadamente).

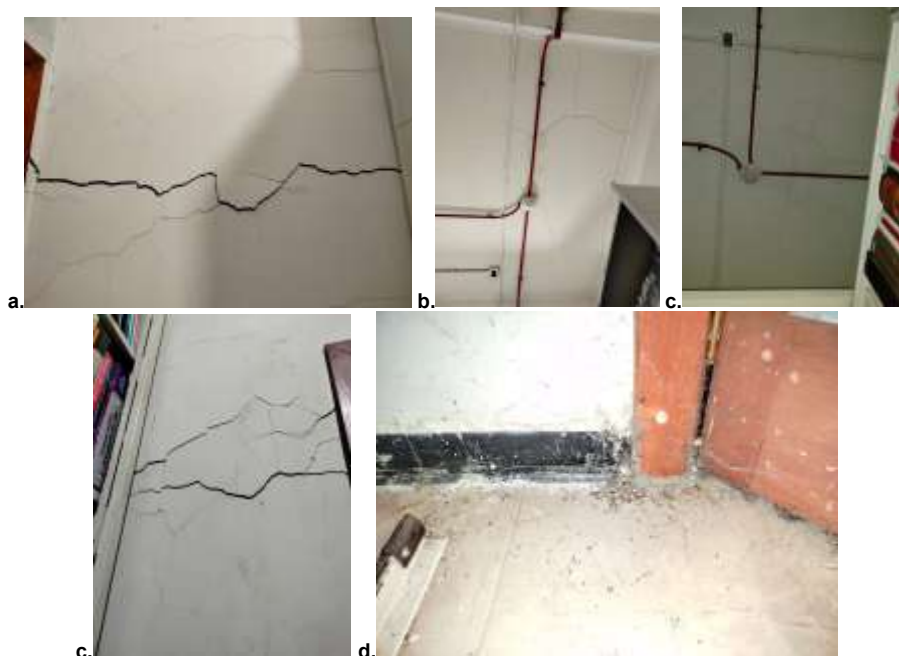
Fotografía 124: a. Seguimiento de la grieta detrás de la puerta de material en tránsito 1; b. Seguimiento de grietas importantes en el techo de reserva de material en tránsito 2; c. Identificación de grietas y craqueladuras en el techo del depósito de Desarrollo de Colecciones; d. Seguimiento de la grieta identificada detrás de la puerta de la reserva de material en tránsito 2; e. Identificación de telarañas con restos de más individuos detrás de la puerta de reserva de material en tránsito de Desarrollo de Colecciones.

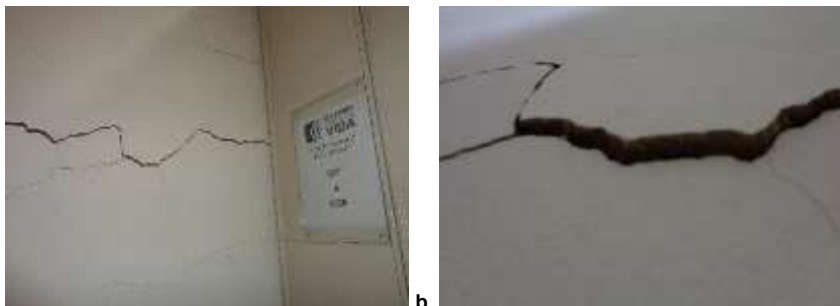
Imagen 49: **a.** Ubicación de la grieta; **b.** Detalle de movimiento en grieta del techo ubicada detrás de la puerta de material en tránsito.

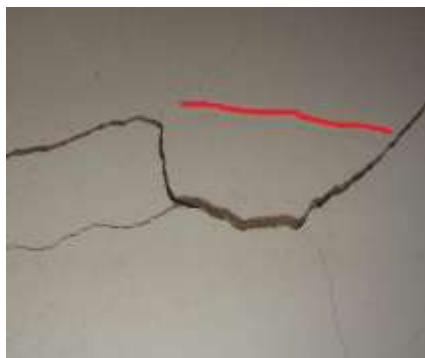
Imagen 56: grieta ubicada en material en tránsito sin desplazamiento. Capturada 13/05/2025)

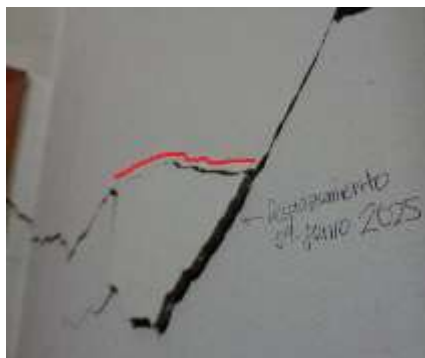
Imagen 57: grieta de material en tránsito con desplazamiento y posible desprendimiento del fragmento. Captura el 9/06/2025.

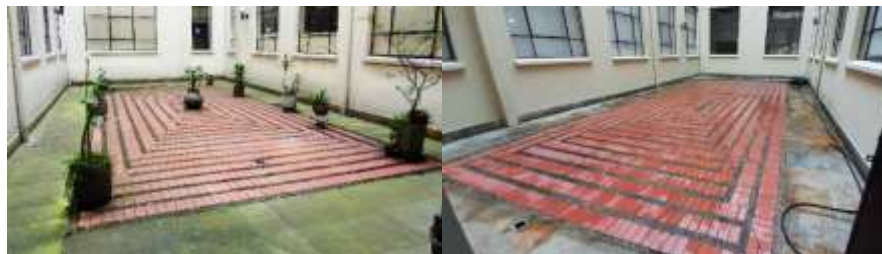
Imagen 6: indicadores de biodeterioro en el piso -piedra muñeca- de las terrazas internas del sótano antes y después del lavado.

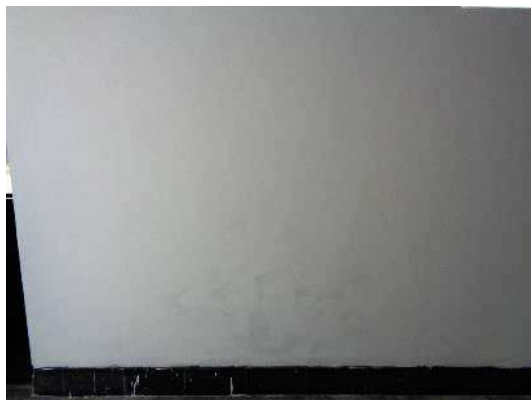
Imagen 52: pared occidental de puerta 5, se encuentra estable de indicadores de biodeterioro pero las paredes conexas presentan deterioros activos de humedad.

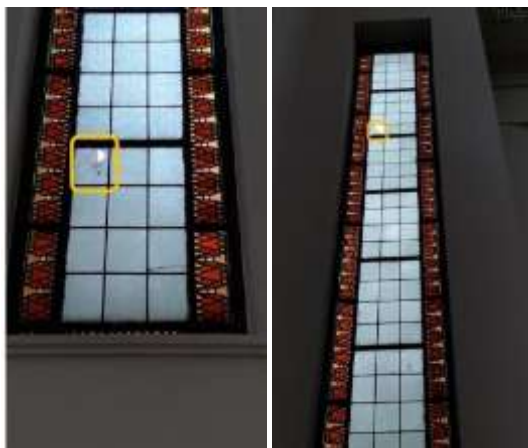
Fotografía 127: ubicación de vitrales rotos

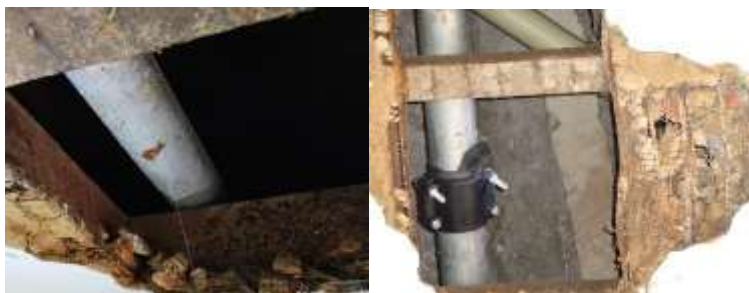
Fotografía 136: identificación y reparación del tubo ubicado en el baño occidental de hombres. **a.** Fotografía de la materialización del daño; **c.** Detalle de la reparación del tubo galvánico que presentaba deficiencias y subsecuente humedad.

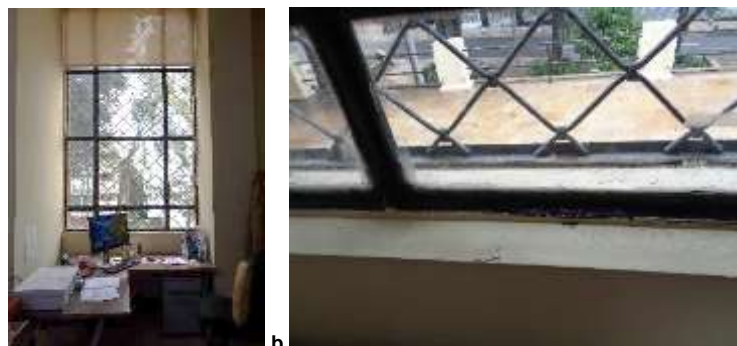
Fotografía 152: Identificación de ventana con filtración, **a.** Ubicación de la ventana; **b.** Indicadores de deterioro generados por la filtración.

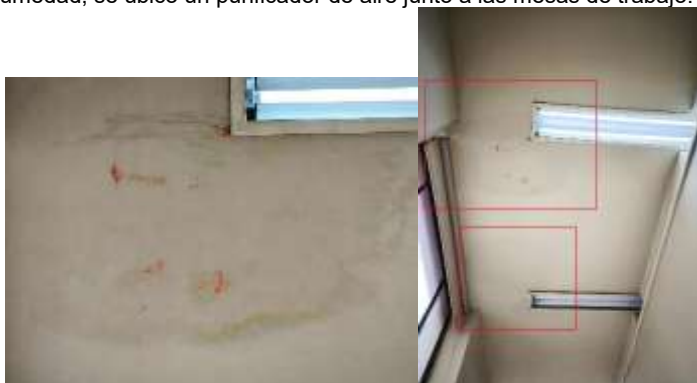
Fotografía 176: detalle de las manchas de humedad en el techo, y manchas naranjas relacionadas a posible biodeterioro. Fotografía 175: zona en la que se encuentran las manchas de humedad en el techo.

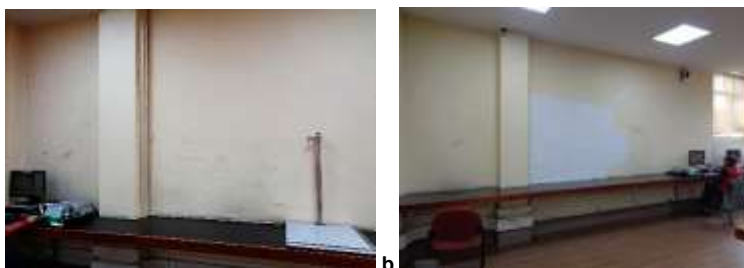
Fotografía 183: **a.** Muro sur con problemas de humedad antes de la reparación; **b.** Muro sur después de los procesos de mantenimiento en la sala de consulta Hemeroteca.

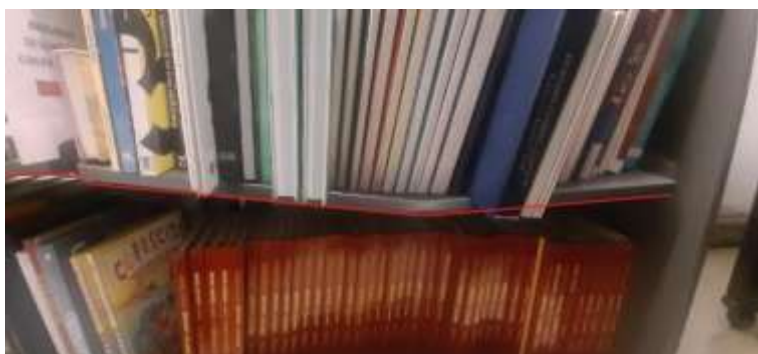
Fotografía 262: detalle de la deformación de los entrepaños de la estantería 04 con asignaturas C-2932-4159

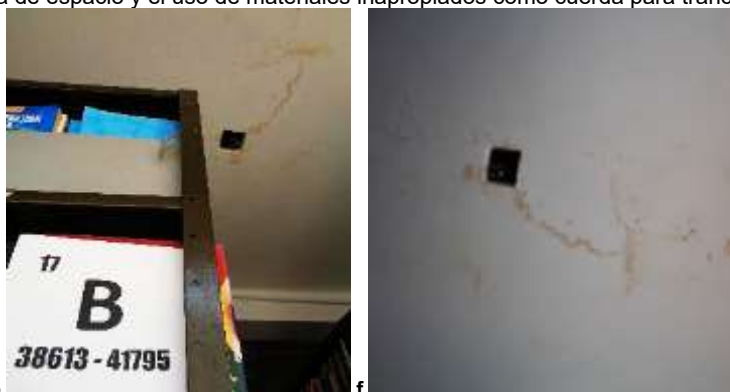
**e.** Detalle del techo con indicadores de humedad frente a la estantería 17; **f.** Detalle de la extensión de la humedad del techo en bibliográfico (zona suroccidental).

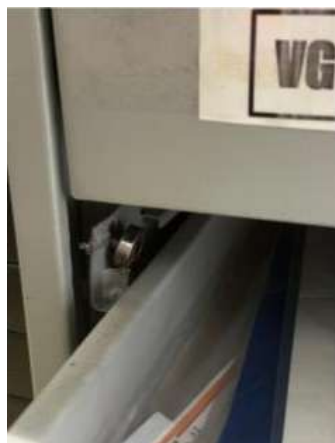
Fotografía 272: b. sistema de rodamientos deteriorado por peso. Desprendimiento de las bandejas de la planotecas (toma por Santiago González).

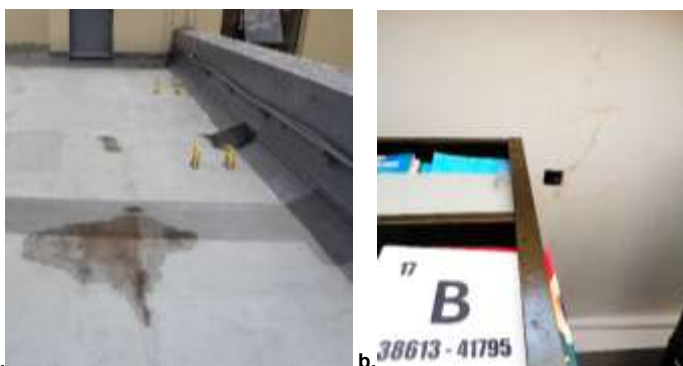
Fotografía 316: **a.** Empozamiento de agua en la terraza suroriental; **b.** Presencia de humedad justo debajo de dicha humedad ubicada sobre la estantería No. 17 de reserva bibliográfica.

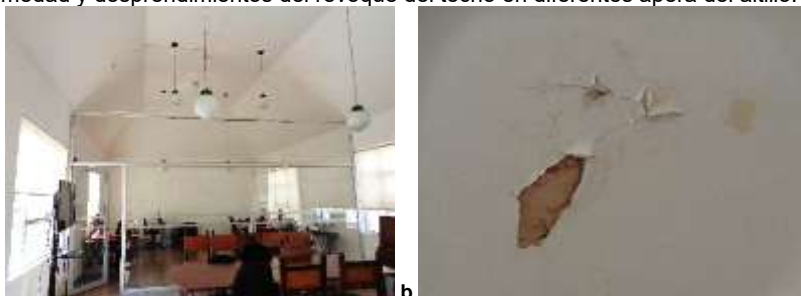
Fotografía 329: indicadores de humedad en el altílo. a. Vista general; b. Detalle del deterioro identificado en el techo.

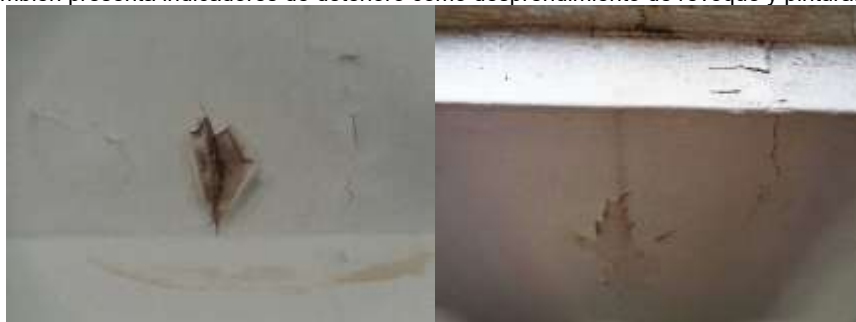
detalle de uno de los desprendimientos y manchas en la pared del altillo; manchas de deterioro, desprendimientos de revoque y pintura del marco de la ventana surorientales del altillo

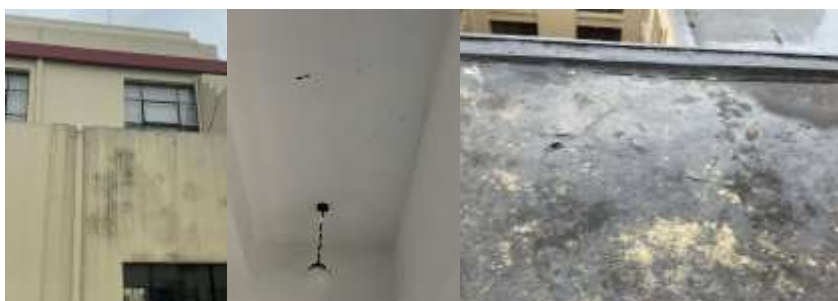
Ubicación externa de la humedad; **b.** Indicador de deterioro (fisura) de la humedad; **c.** Vista superior dla filtración de agua.

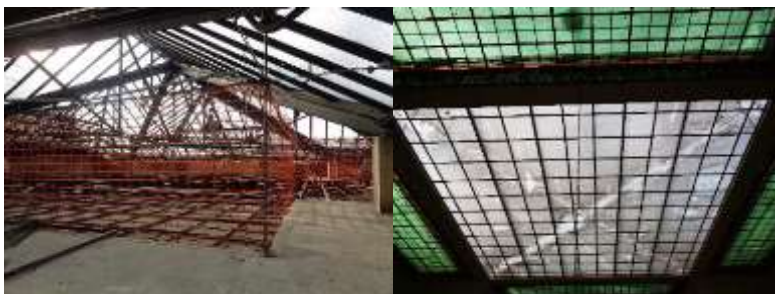
Estructura de protección del vitral; c. estado de mantenimiento y limpieza del vitral; d. Desprendimientos de algunos vitrales del hall central.

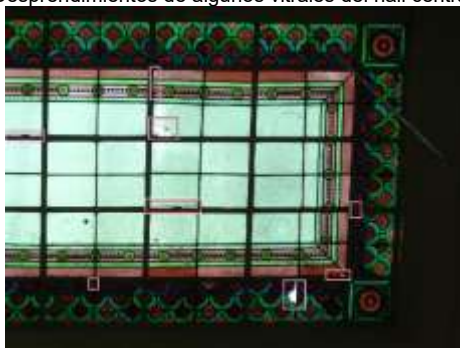
Detalle de los deterioros identificados en los vitrales del corredor

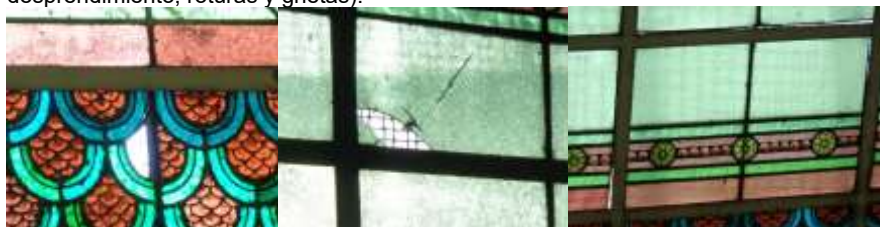
Detalle de desprendimientos y faltantes del vitral; roturas y grietas del vitral; detalle del desprendimiento y separación de vitrales

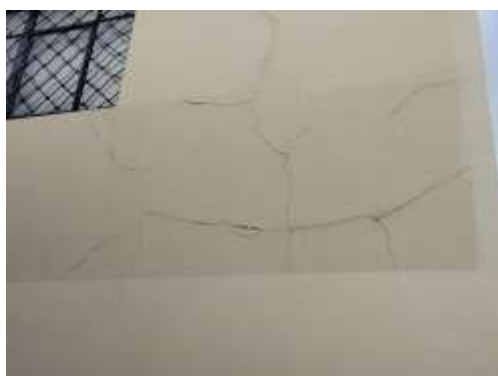
Fotografía 374: a. Grietas y faltantes en fachada norte; b. Grietas y faltantes occidental de la biblioteca después del proceso de repintado de la Biblioteca en meses anteriores.

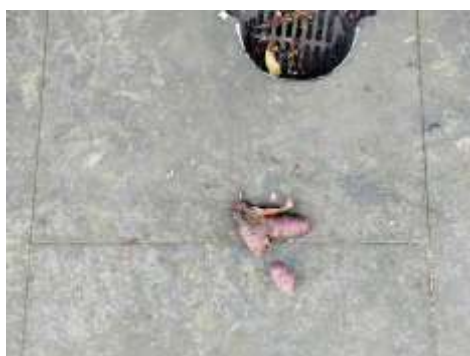
Fotografía 375: Identificación de excrementos del lado occidental de la biblioteca
