**Reporte de gestión de conservación a las colecciones y espacios del edificio de la  
Biblioteca nacional de Colombia**

**Grupo Interno de Trabajo de conservación**

**2025**

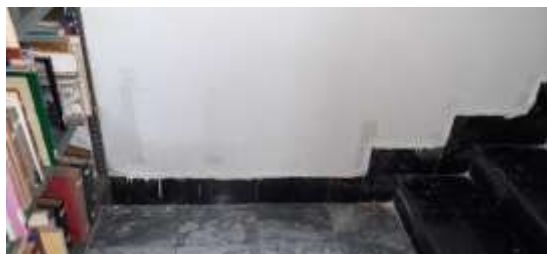
Durante la visita técnica realizada el 3 de febrero a la reserva Vázquez se identifica la finalización de los procesos de mantenimiento en los muros sur y norte de la reserva, así como la finalización de los procesos de limpieza en pisos y mantenimiento general del espacio.

Imagen 8: muro sur de la reserva Vázquez

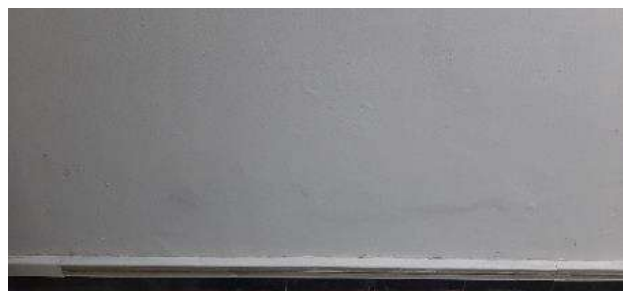
Imagen 9: fotografías muro norte de la reserva Vázquez.

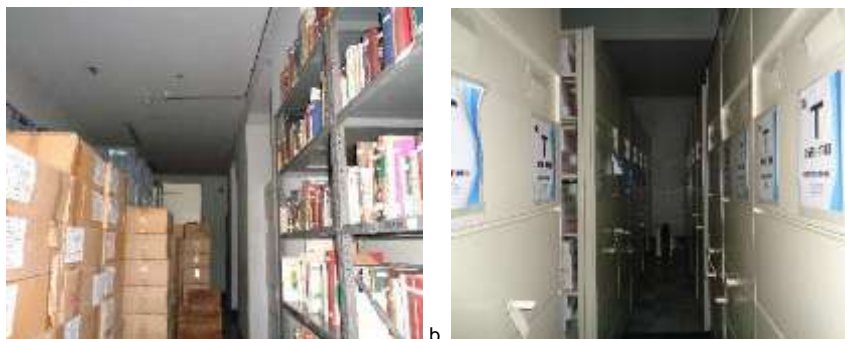
En la reserva Vázquez no se identifican indicadores de riesgo ni agentes de deterioro que puedan afectar las colecciones ni la infraestructura.

a. b.  
Imagen 21: a. Fotografías generales de la reserva Vázquez en zonas de almacenamiento; b. Fotografías en zona visitada.

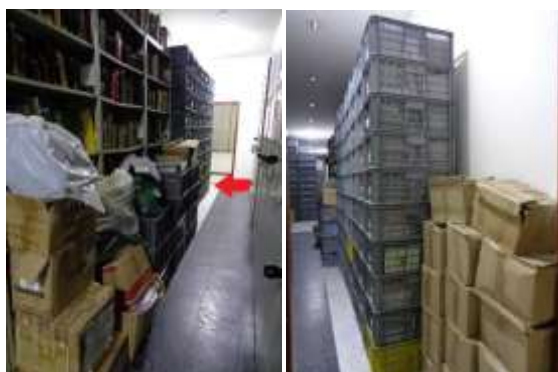
En la reserva no se puede hacer seguimiento de la medición de humedad en el punto establecido debido a que frente a la pared de seguimiento se ubicaron varias cajas y canastillas con material de “signatura Y” que impiden su registro. De igual manera, en el corredor de ingreso al “cuarto de los vestidos” se evidenció un incremento en el apilamiento de canastillas con material de “signatura Y”, por lo cual, se observa que las canastillas que están junto al piso se están pandeando.

Imagen 73: zona de seguimiento del porcentaje de humedad el muro en reserva Vásquez

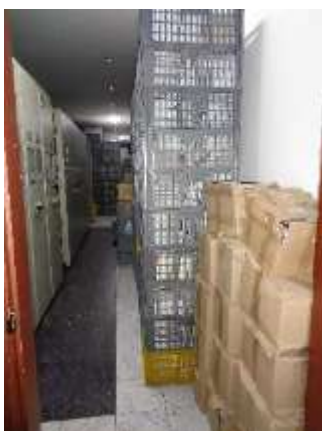
En Vásquez sigue predominando el apilamiento de canastillas en los corredores y junto a la pared de seguimiento de humedad. Las canastillas ubicadas en la base se están deteriorando (doblando y pandeando) por el peso y en la parte superior. Es importante mencionar que ya no es posible ubicar más material pues las canastillas están prácticamente al nivel del techo.

Imagen 90: detalle de canastillas apiladas en los corredores de Vásquez.

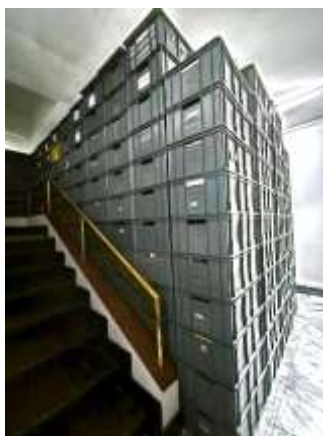
Imagen 91: apilamiento de canastillas en la reserva Vásquez.

En el cuarto de vestidos se recomienda no apilar materiales bibliográficos ni de otra índole. Este debe permanecer despejado para garantizar la ventilación del área.

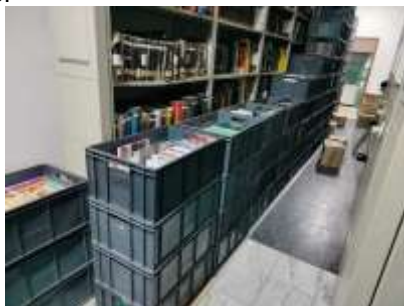
Se trasladaron de la Reserva Bibliográfica hacia la Reserva Vásquez y la Reserva de Prensa 316 canastillas con material de primeros ejemplares (PE) que serán posteriormente enviados al Archivo de Funza. Como sugerencia de la restauradora Laura Lizcano, se colocó un planchón de madera de pulgada y media de grosor debajo entre las canastillas y el suelo para evitar el contacto directo de las canastillas con el suelo.

Reubicación temporal de las canastillas en la reserva Vásquez.

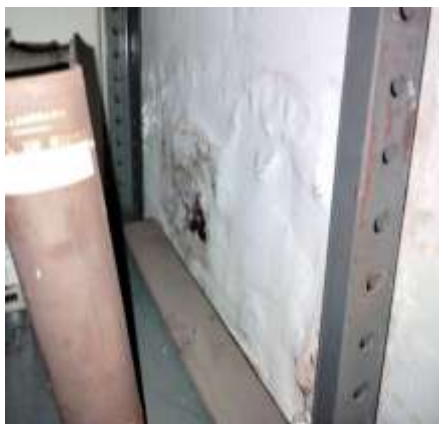
Fotografía 118: identificación de humedad activa en muro sur de la reserva Vásquez.

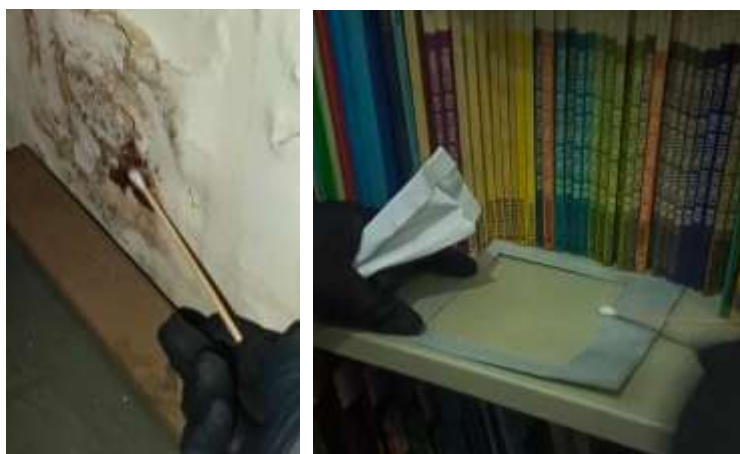
En concordancia con la inspección, la microbióloga Natalia Grajales realizó el muestreo en la reserva para identificar microorganismos en superficies y ejemplares. El muestreo se llevó a cabo en el cuarto de vestidos en muro norte, en dos de las estanterías y dos en el material bibliográfico de la reserva. Se espera a los resultados del equipo científico de conservación.

Fotografía 119: muestreo de microorganismos en estanterías y superficies del material bibliográfico

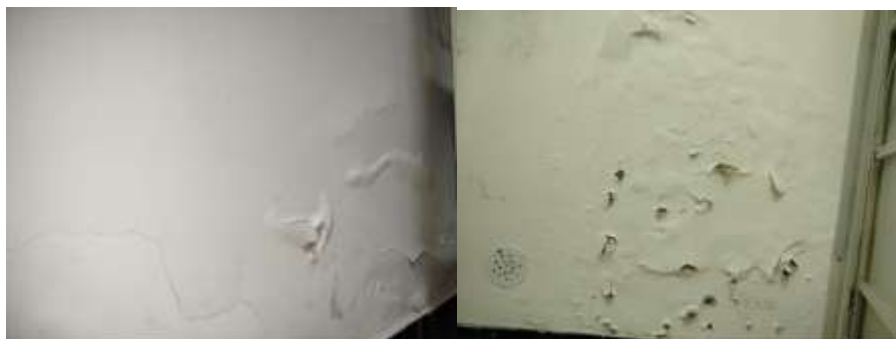
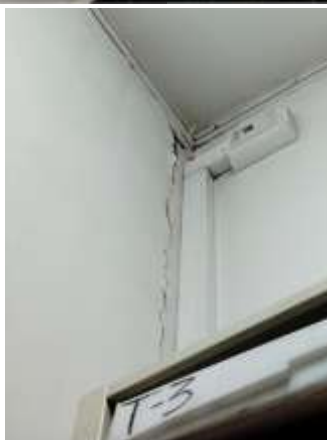
En la reserva Vásquez, se dio seguimiento a las humedades previamente identificadas. En el muro sur, adyacente a las escaleras, se observó desprendimiento de pintura en la zona donde se realizaron reparaciones por humedad en el primer semestre del año. Sin embargo, se evidencia que dichas intervenciones no fueron efectivas. Esta situación ha sido reportada al área financiera para gestionar las reparaciones correspondientes.

Adicionalmente, se solicitó al equipo de laboratorio realizar los análisis pertinentes (2025\_09\_Solicitud\_Análisis\_BNC) sobre una mancha de color morado presente en esta área. Se continúa con el monitoreo de las humedades por capilaridad en la base de los muros, sin identificar cambios o novedades hasta el momento.

Identificación de humedades en la reserva

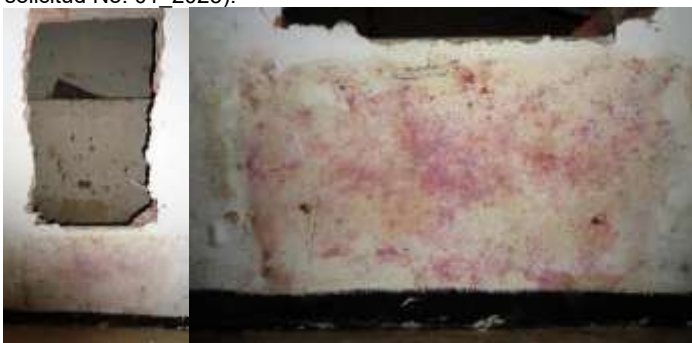
Además, se observan en el muro falso (oriental) indicadores de colores verdes, amarillos, rosados, rojos y violetas que corresponden a microorganismos creciendo. Estos indicadores están ubicados debajo del vano realizado para facilitar la prospección de la pared oriental, que separa el muro oriental del filtro de agua (ver plano 4) y en varias zonas del muro oriental. La evidencia se reporta al laboratorio de ciencias vía correo electrónico el 27 de enero de 2025 con el fin de adelantar reconocimiento y estrategias de control (Informe técnico de solicitud No. 01\_2025).

**Figura 2:** ubicación general del vano ubicado en el muro falso de prensa, empleado para hacer seguimiento de los indicadores identificados.

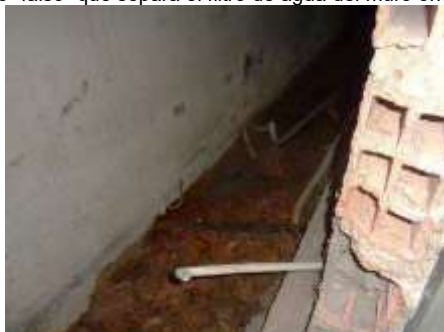
Imagen 13: empozamiento de agua en el filtro de agua de reserva de prensa.

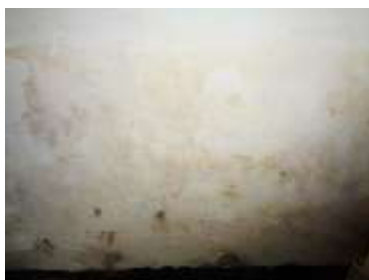
La reserva de prensa que muestra filtraciones de agua recientes debido a la ola invernal que enfrenta el país. Esto ha impactado la apariencia de las paredes que fueron pintadas y reparadas recientemente, y ha hecho más fácil que el piso se suelte. Además, ha facilitado el incremento en los signos de biodeterioro en las paredes y las marcas de humedad.

Imagen 27: manchas de humedad e indicadores de biodeterioro en el muro oriental.

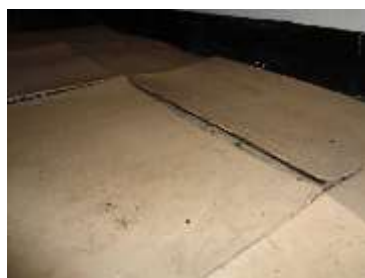
Imagen 25: Detalle, desprendimiento del piso vinílico de la reserva de prensa.

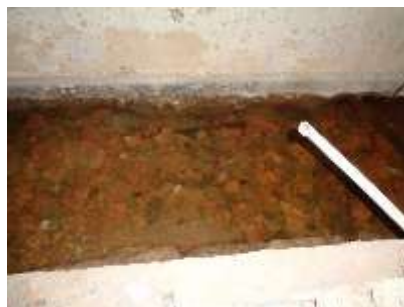
Imagen 29: empozamiento de agua en el filtro de agua ubicado entre el muro oriental y el muro falso del sótano.

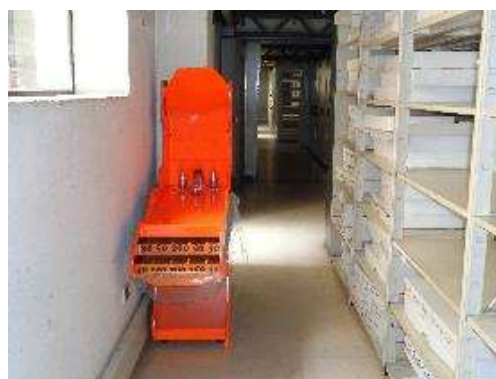
Además, en la reserva también se encuentran elementos ajenos a la colección.

Imagen 37: ubicación de objetos que no corresponden a la colección dentro de la reserva.

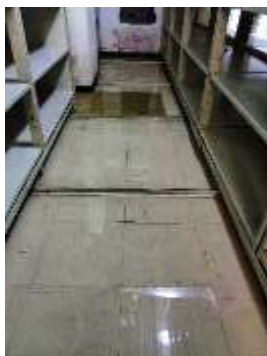
En mayo, ocurrieron numerosas inundaciones en la reserva hemerográfica de prensa. Esta vez, la filtración se extendió hasta el pasillo y afectó el suelo de la reserva, causando abombamientos, desprendimientos y levantamientos tanto en pisos como en paredes. Los indicadores de biodeterioro en paredes se extendieron y se reportó a Laboratorio de Ciencias para que realicen el debido seguimiento.

Imagen 41: inundación de los corredores entre las estanterías de la reserva hemerográfica.

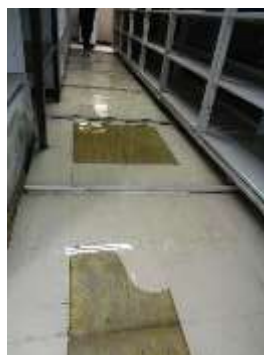
Imagen 42: detalle del desprendimiento del piso de vinilo en la reserva hemerográfica.

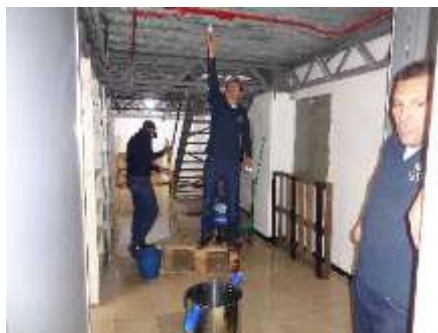
Imagen 44: proceso de secado en la reserva hemerográfica (costado nororiental).

Asimismo, tras llevar a cabo el monitoreo de la humedad en los puntos de control de las paredes del sótano, se identificó que la infiltración no solo se debe a un fenómeno vinculado a las intensas precipitaciones que afectan la capital, sino también a un proceso de filtración activa por capilaridad y a la ineficacia del sistema de filtración de agua instalado entre las paredes del sótano.

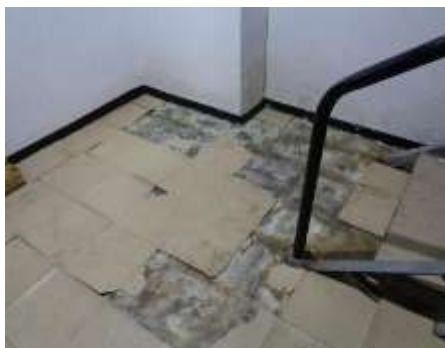
Imagen 61: desprendimiento del piso de vinilo del área nororiental de sótano

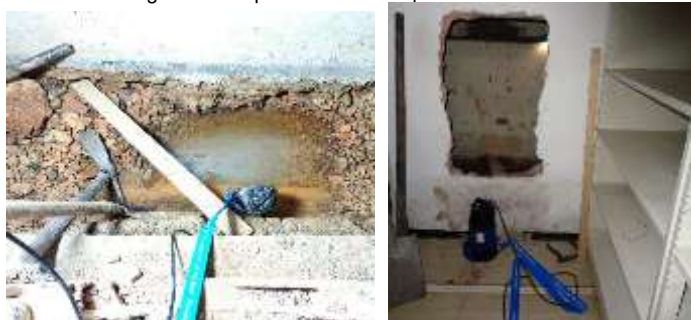
En el muro falso de prensa se adelantan actividades de drenado y seguimiento con el fin de minimizar los estragos ocasionados por los procesos de filtración y evitar los continuos procesos de limpieza y secado del piso por parte del equipo de servicios generales. Dado lo anterior, se determinó realizar la extracción de agua del filtro del sótano por medio de una electrobomba sumergible. Aunque la electrobomba sumergible mantiene seco el filtro del sótano, se siguen evidenciando charcos debajo del piso de vinilo que seguramente corresponden al agua que sube por capilaridad o que está atrapada entre el muro. Al realizar mediciones puntuales de humedad en el muro se evidencia que los muros circundantes presentan 68% de HM a una altura de 20 cm del piso.

Extracción de agua del filtro mediante bomba; **b.** Detalle del proceso de extracción; **c.** Detalle del filtro y electrobomba después del proceso de extracción de agua; **d.** Fotografía final del proceso; **e.** Ruta por la cual sacaron la manguera de desagüe

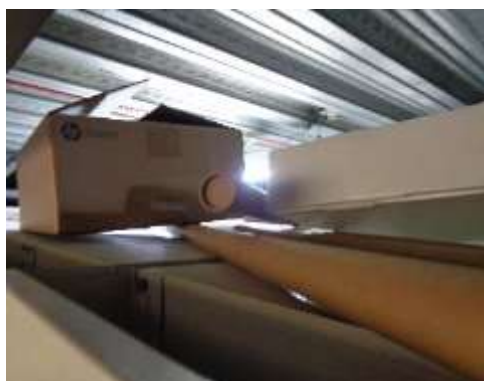
Por otra parte, hay material ajeno a la reserva y está ubicado sobre algunas estanterías, por este motivo se corrobora con la persona encargada del depósito si es material relacionado con la colección o si, por el contrario, debe ser retirado. Finalmente, la persona encargada del depósito hace reubicación y descarte de las cajas y demás contenedores.

Ubicación de material ajeno a la colección sobre las estanterías de la reserva de prensa

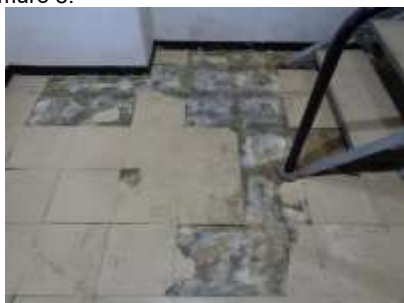
Se sigue observando que las zonas del sótano presentan indicadores de deterioro relacionados con presencia de humedad directa como manchas de colores en el muro oriental de prensa y grietas, craqueladuras, desprendimientos del piso vinílico y del revoque de la pared. Además, se sigue evidenciando la aparición de psocópteros (denominación según laboratorio) en el muro 8.

Imagen 87: detalle del desprendimiento del piso vinílico de zona de prensa.

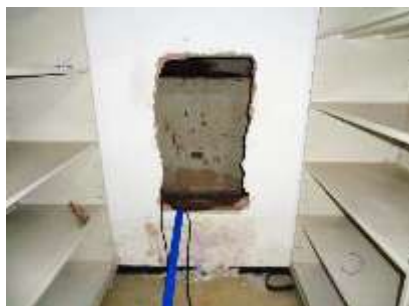
Imagen 88: indicadores de manchas de colores.

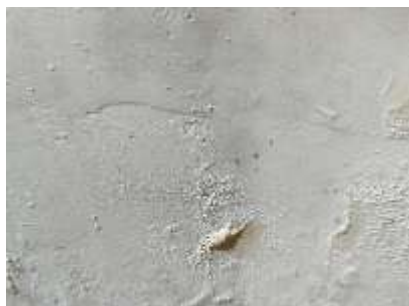
Imagen 89: detalle de los psocópteros ubicados en el muro No.8.

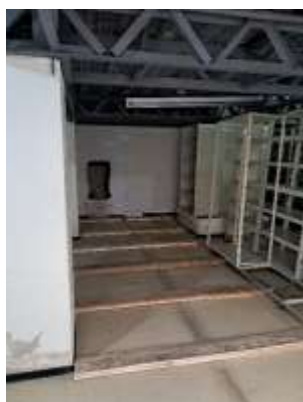
Proceso de desmonte de estanterías aledañas al muro oriental el día 14 de agosto

El 14 de agosto se llevó a cabo una visita técnica a la reserva de prensa junto con los ingenieros responsables de los trabajos en el muro oriental. Durante el recorrido se expusieron las afectaciones de la zona y los requerimientos necesarios para garantizar la protección de las colecciones allí ubicadas. El 15 de agosto se procedió al desmonte de estanterías metálicas aledañas al muro oriental. Posteriormente, entre el 19 y el 29 de agosto, se cubrieron las estanterías en el sótano de prensa. Para ello se emplearon plásticos y poli sombra que protegieron tanto las estanterías como las áreas críticas.

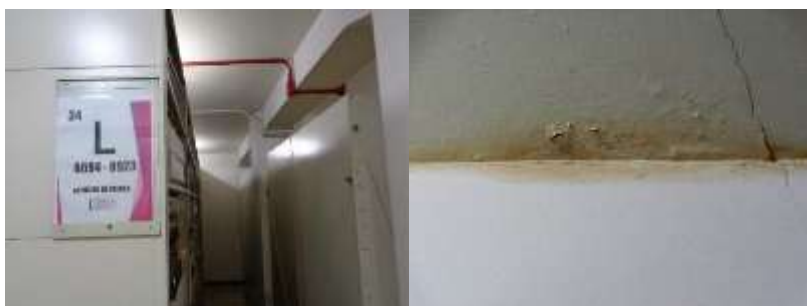
En el Mezanine se sigue observando un indicador de humedad sobre la estantería 34, justo sobre la signatura L-8696, que ya fue reportada al grupo de Administrativa.

**Figura 4:** Zona con indicador de humedad en mezanine.

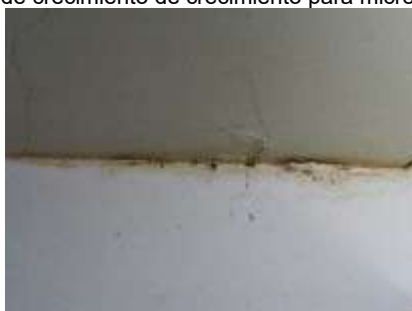
**Imagen 40:** a. Ubicación general de la humedad en mezanine (estantería #35, con signaturas L8924 - 9192); b. Detalle mancha de humedad en el techo de mezanine.

Es fundamental que se repare el indicador de humedad que está localizado en el mezanine, al lado de la estantería 35 (L8924-9192), que se encuentra al final del pasillo en la parte superior. Aunque actualmente no esté activo, puede convertirse en un factor de deterioro o un promotor de crecimiento de crecimiento para microorganismos.

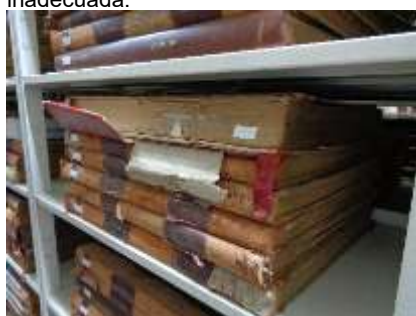
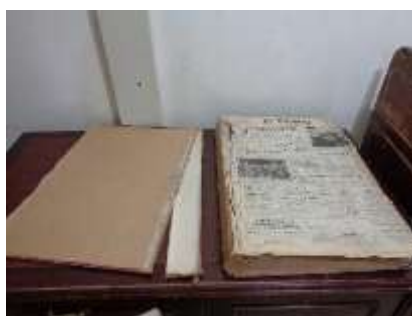
Como consecuencia de la humedad presente en algunas zonas de la Biblioteca, en la esquina sur del Mezanine al final de las estanterías No. 25 y No. 35 (en donde se encuentran ubicadas las signaturas L6239-6507 y 8924- 9192) se han evidenciado desde años anteriores manchas, desprendimientos, grietas y otros indicadores de deterioro. Por otra parte, se evidencia que las signaturas L presentan varios deterioros en las encuadernaciones y en los cuerpos de texto como consecuencia de la manipulación inadecuada.

Imagen 65: **a.** Detalle de algunas encuadernaciones en mal estado de conservación; **b.** Detalle de algunos ejemplares en mal estado de conservación.

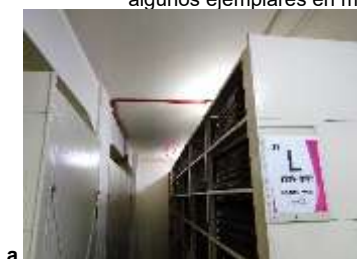
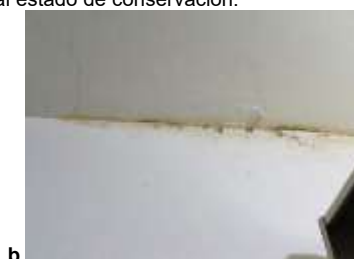
Imagen 66: **a.** Ubicación de la humedad presente en la zona sur del mezanine estantería 35, signaturas (8924- 9192). del mezanine y detalle L17663; **b.** Fotografía de detalle de la humedad identificada.

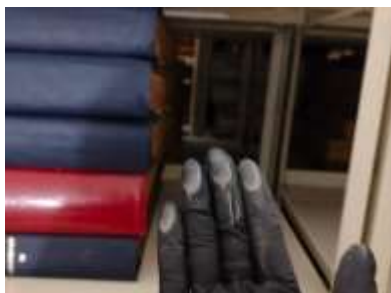
Se detectó una acumulación considerable de polvo en las colecciones, por lo que se requiere una limpieza integral de estanterías y material. El director del área administrativa ya ha sido informado, y se está elaborando un cronograma de actividades para iniciar los procesos de limpieza en esta área después de la finalización de la obra.

*Pulverulencia en mezanine derivados de la obra*

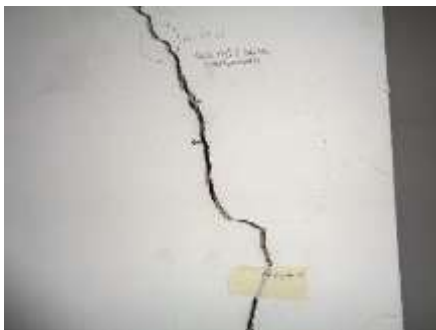
La grieta de seguimiento de Microfilm no ha presentado novedades en desplazamientos ni desprendimientos.

Imagen 39: Detalle de la zona de seguimiento-desplazamiento o indicadores-

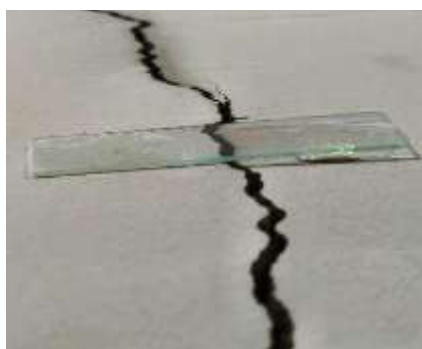
A raíz del sismo ocurrido el 8 de junio se identifica que la grieta de seguimiento ubicada en microfilm y fotografía no presenta separación, pero sí desplazamiento hacia el frente. La zona azul de la pared está más atrás (zona derecha) en comparación con la zona verde del muro, que esta hacia adelante (zona izquierda) generando el desprendimiento de la lámina de vidrio. A continuación de adjuntas imágenes de apoyo:

Imagen 58: grieta de seguimiento en reserva de microfilm y fotografía. Se evidencia un desprendimiento del lado derecho.

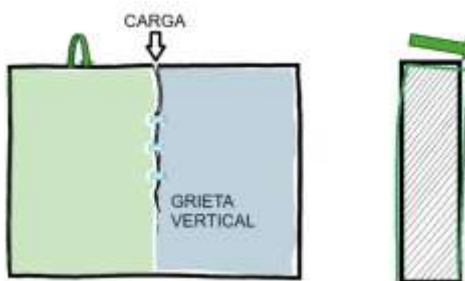
Imagen 59: gráfico del movimiento del muro y desplazamiento de la grieta de seguimiento.

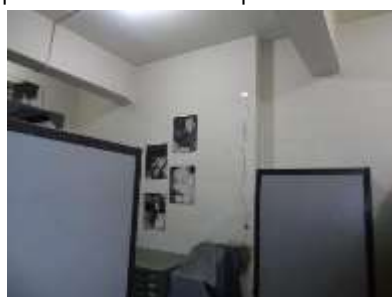
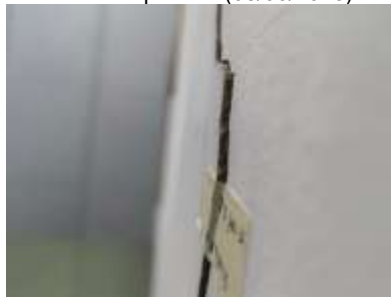
La grieta de seguimiento identificada en la reserva de microfilm y fotografía presenta un leve desplazamiento hacia el frente, sin embargo, no se ha separado. Por lo anterior, se asume que este movimiento responde al sismo ocurrido el mes pasado (08/06/2025).

Imagen 102: **c.** Ubicación general de la grieta de seguimiento de la reserva Microfilm y fotografía.;  
**d.** Detalle de la grieta de seguimiento y su desplazamiento hacia el frente.

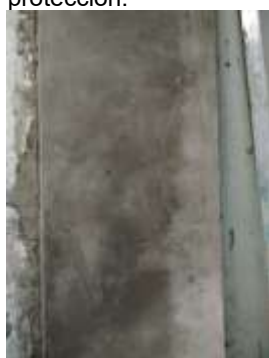
Fotografía 122: adelantos en la reparación de la grieta estructural ubicada en la reserva de Prensa y microfilm.

Se revisó el arreglo de la grieta y se hizo monitoreo de cambios o novedades en la estructura. Relativo a las colecciones dentro de la reserva se recomendó a los trabajadores cubrir con más plástico el techo de la estantería de la esquina suroriental que se hallaba sin protección.

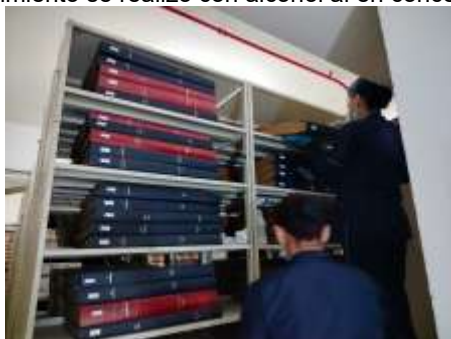
La semana del 20 de octubre varios de los estantes móviles ubicados en el pasillo hacia la Reserva de Microfilm y las escaleras hacia el Mezanine tuvieron una

afectación importante de material particulado derivado de los arreglos de la grieta al interior de la Reserva. El estado de los materiales bibliográficos indica que durante la obra se mantuvo la puerta abierta por la cual se filtró una gran cantidad de material particulado. Dada la novedad se recomendó al director administrativo reiterar a los trabajadores la importancia de mantener las puertas de las reservas que se encuentran en obra cerradas para evitar este tipo de problemáticas. De igual manera, se solicitó la limpieza puntual de estanterías y materiales bibliográficos afectados. El procedimiento se realizó con alcohol al en concentración al 70%.

Limpieza de estanterías y unidades bibliográficas en zonas afectadas por material particulado.

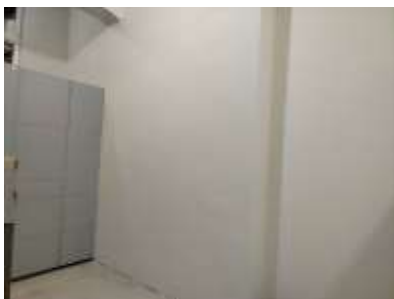
Respecto a la grieta previamente reportada en la reserva de microfilm, se observaron mejoras significativas. Se mantiene el monitoreo en todas las zonas para identificar posibles novedades.

*finalización de reparo de la grieta*

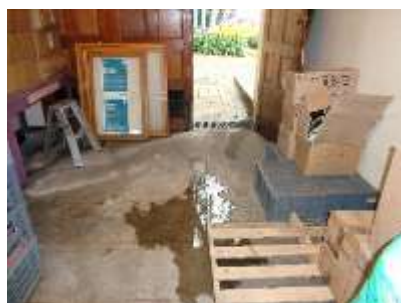
En puerta garaje se evidencia la misma cantidad de agua que ingresa por debajo de la puerta y se acumula en charcos a la entrada de los depósitos de material en tránsito (ver foto A).

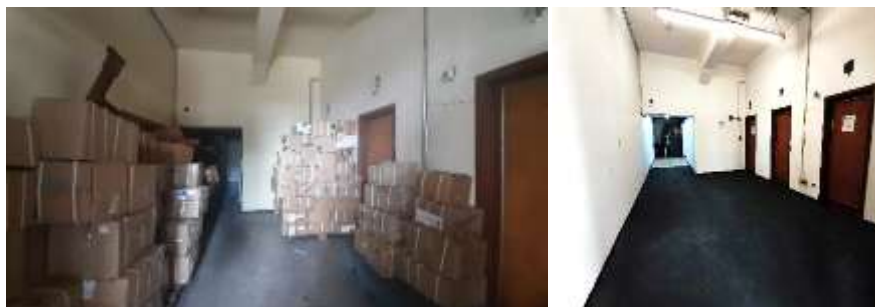
Puerta garaje fue pintado y reorganizado, sin embargo, las paredes no presentan resanes y se evidencia que las grietas solo fueron pintadas, al igual que el piso. Aun así, mejoró el aspecto del área y no se identificó acumulación de material ajeno a la colección de la BNC.

Imagen 55: **a.** Puerta garaje antes; **b.** Puerta garaje después de los procesos de mantenimiento realizados en mayo.

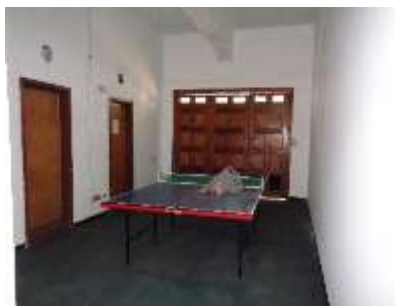
En puerta garaje se ubicó una mesa de ping-pong. El área se encuentra en buen estado de conservación y mantenimiento y no se evidencian indicadores de riesgo distintos a los ya reportados (grietas y fisuras en las paredes).

Imagen 76: mesa de ping-pong en puerta garaje

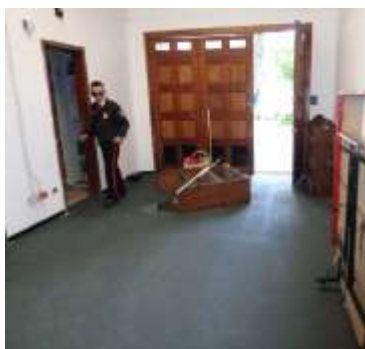
En puerta garaje y material en tránsito no se observan cambios más allá del retiro de la mesa de ping-pong y la ubicación de un carrito bibliotecario de madera dispuesto en el piso (durante la visita).

Imagen 93: fotografía general en puerta garaje.

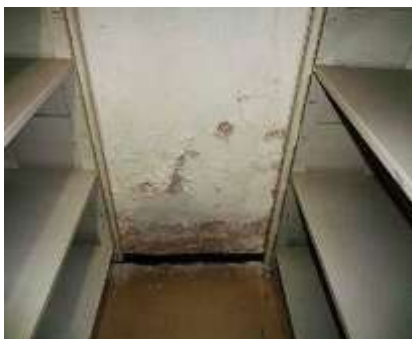
Por su parte, los bienes ubicados en material en tránsito se encuentran en buen estado a diferencia del muro oriental que desde hace varios años presenta indicadores de deterioro (desprendimiento de la capa pictórica, fisuras, grietas y desprendimiento de los morteros adyacentes) al igual que el muro de la puerta.

Imagen 5: estado general del muro oriental en material en tránsito.

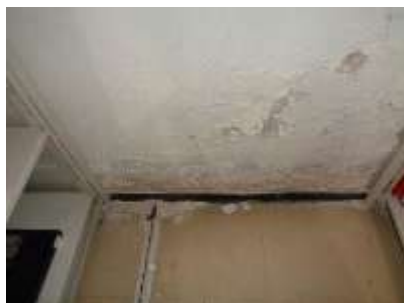
Por otra parte, se sigue evidenciando el desprendimiento del revoque del muro oriental y el movimiento de la grieta ubicada detrás de la puerta de ingreso de material en tránsito.

Imágenes 22: En zona de puerta garaje y material en tránsito se identificaron los siguientes indicadores: **a.** Agua acumulada en puerta garaje. **b.** Deterioros del revoque de la pared oriental de material en tránsito. **c.** Grosor de la grieta ubicada detrás de la puerta de material en tránsito (igual a un esfero). **d.** Movimiento de la grieta ubicada detrás de la puerta de material en tránsito (6 mm aproximadamente).

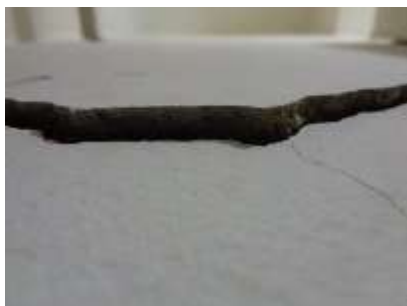
Imagen 78: detalle del desplazamiento de la grieta ubicada detrás de la puerta de ingreso.

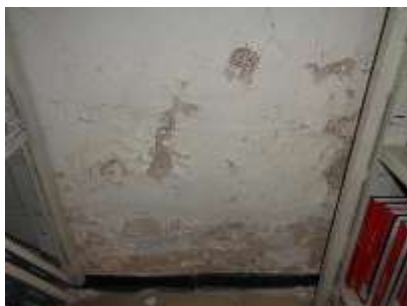
De igual manera se siguen evidenciando desprendimientos del revoque y muro, especialmente en la pared oriental. También se identifican grietas y movimientos de los fragmentos en dichas grietas ubicadas detrás de la puerta y en la zona inferior de la pared occidental.

Imagen 76: estado de conservación pared oriental de material en tránsito

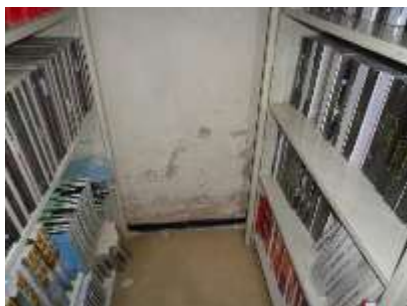
En material en tránsito se siguen evidenciando grietas, craqueladuras en el muro. Se continúa haciendo seguimiento de la grieta presente detrás de la puerta y se identifican desprendimientos.

Imagen 95: fotografía del deterioro presente en el muro oriental de la reserva de Material en Tránsito.

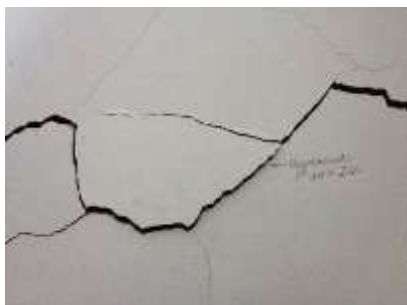
Imagen 96: deterioro del muro ubicado detrás de la puerta de ingreso a Material en Tránsito.

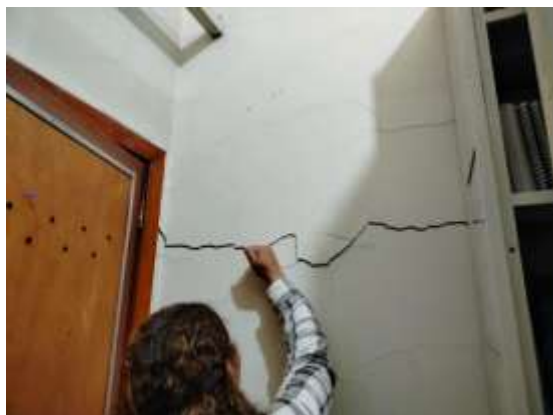
Se inspeccionaron las grietas en los muros de las salas de material en tránsito. De acuerdo con los planos, estas grietas no representan riesgo estructural, ya que no afectan columnas. No obstante, se informó a la dirección administrativa y se elaboró un informe para documentar posibles problemas.

*Revisión de la ingeniera de grieta*

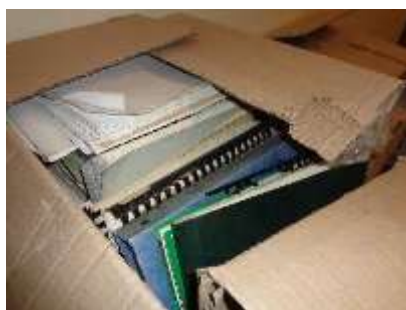
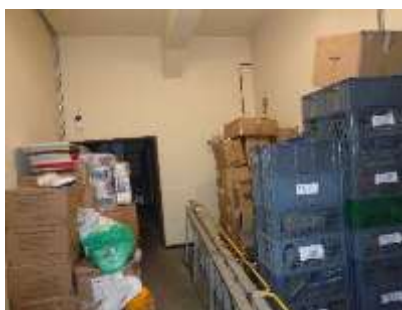
Es notable la existencia de cajas y diferentes unidades de depósito que contienen material de desecho como libros, fotocopias o publicaciones que no deberían estar en esta zona, ya que continúan siendo focos de acumulación de polvo y facilitadores de crecimiento o propagación de agentes que pueden perjudicar las colecciones almacenadas en las áreas de material en tránsito 1 y 2.

Imagen 34: detalle de cajas con legajos, fotocopias, documentos argollados, AZ etc, ubicadas en puerta garaje.

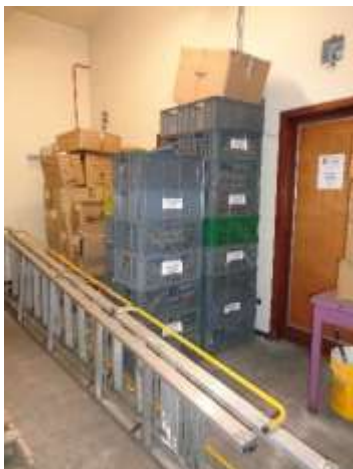
Imagen 31: depósito de puerta garaje con material, cajas y herramientas apiladas.

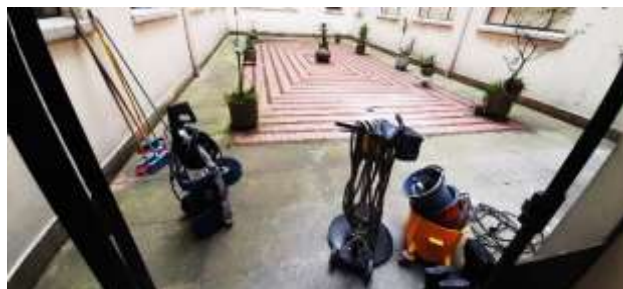
Los patios internos del sótano (costado occidental del edificio) requieren una acción de mantenimiento -lavado- pues en ambos casos presentan indicadores de biodeterioro.

Imagen 7: proceso de preparación de las máquinas para el lavado de la terraza noroccidental del sótano realizado el 31 de enero 2025

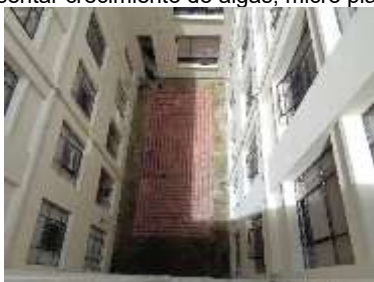
Particularmente los patios internos se encuentran bien conservados, pero empiezan a presentar crecimiento de algas, micro plantas y líquenes.

Imagen 45: patio interno sur, crecimiento de algas general.

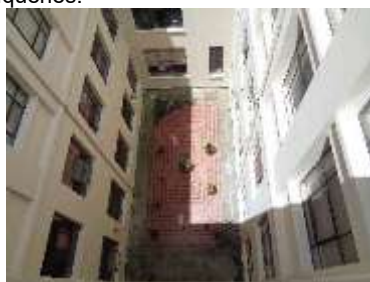
Imagen 46: patio interno norte, crecimiento de algas, micro plantas y líquenes.

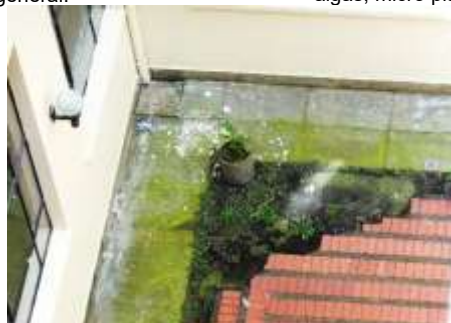
Imagen 47: patio interno norte y sur. Detalle de la zona de crecimiento de micro plantas, líquenes y algas del patio norte.

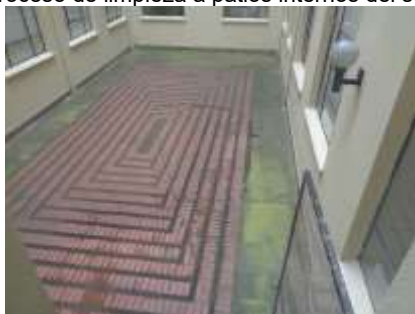
Los patios internos del sótano presentan algunos bienes apilados y crecimiento de algas, plantas y musgo. Por ello es pertinente realizar el mantenimiento de estos espacios para

Imagen 83: fotografía general del patio suroccidental.

evitar el incremento de insectos dentro del depósito de prensa. En esa medida se solicitó el proceso de limpieza a patios internos del sótano que se realizó el jueves 26 de junio.

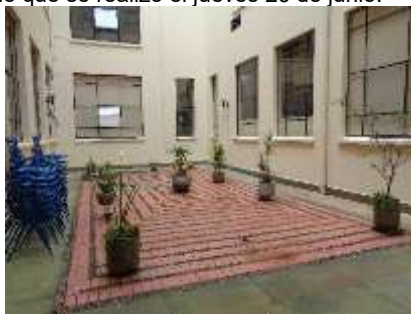
Imagen 84: fotografía general del patio noroccidental

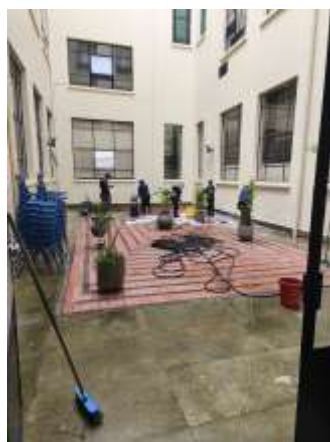
Imagen 85: proceso de limpieza del patio interior noroccidental realizada el 26 de junio.

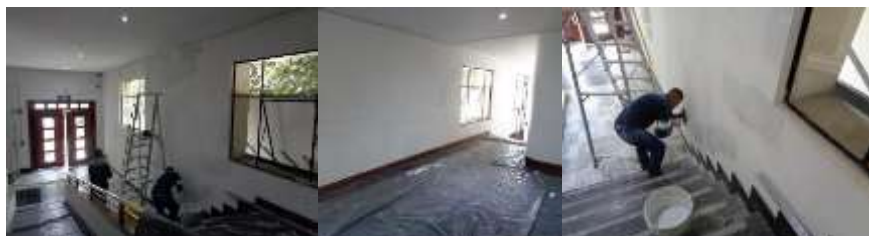
Los espacios del corredor que conducen al Auditorio Germán Arciniegas están siendo reparados (pañetados y pintados), el proceso se extenderá durante las primeras semanas de febrero por lo cual todo el tapete del área fue protegido mediante plásticos.

Imagen 15: proceso de resane, pañetado y pintura de la pared occidental del sótano, frente al Mosaico y el Auditorio Germán Arciniegas.

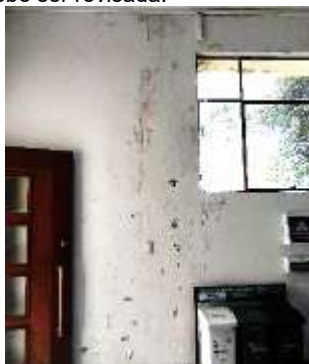
La pared ubicada frente al Mosaico volvió a presentar indicadores de humedad a pesar de haber sido reparada en febrero de 2025. Lo cual indica que la impermeabilización y mantenimiento de las bajantes debe ser revisada.

Imagen 54: condición actual del muro reparado

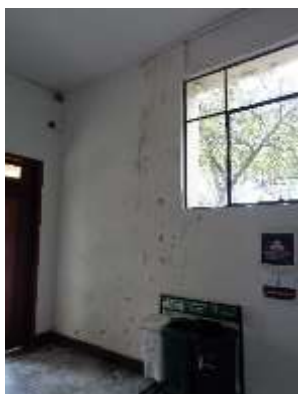
Se observa deterioro en el muro occidental que está ubicado frente al Mosaico y un desprendimiento de una de las baldosas de la escalera.

Imagen 81: deterioro por humedad en la pared occidental del sótano, ubicada frente al Mosaico.

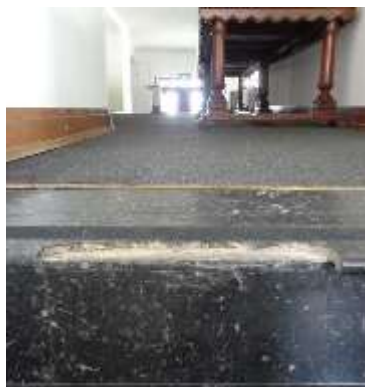
Imagen 82: faltante de la piedra de una de las escaleras que conduce al Auditorio Germán Arciniegas.

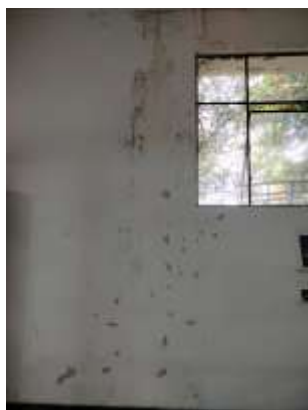
En la entrada hacia el auditorio general Germán Arciniegas se identificó una humedad activa con presencia de sales, faltantes, oquedades y grietas importantes, que en meses previos se había reportado. En meses anteriores se hizo el arreglo del muro; sin embargo, la humedad está nuevamente activa.

Fotografía 125: a. Ubicación general de la humedad, al lado de la entrada hacia corredor al auditorio general Germán Arciniegas; b. Fotografía de detalle de humedad.

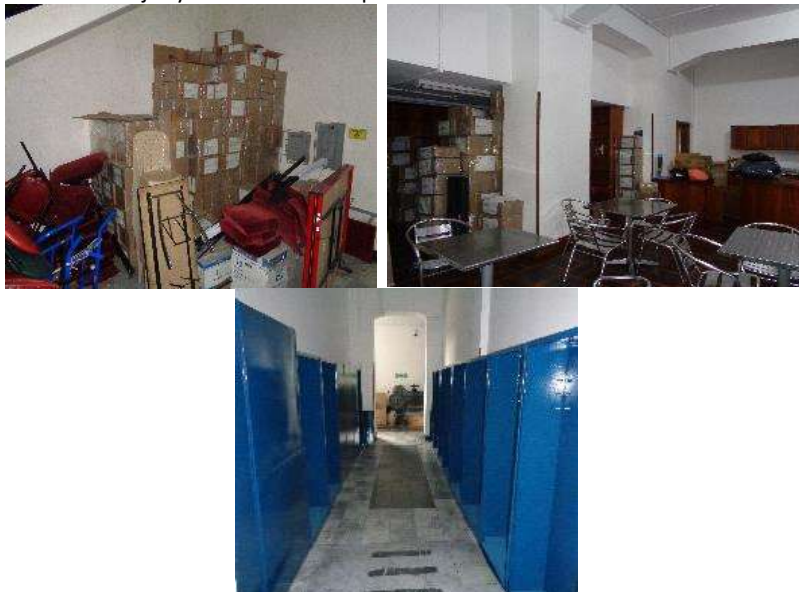
Se evidencia la ubicación de algunas cajas, estanterías y materiales ajenos a las colecciones de la Biblioteca. Aunque estos bienes no están generando deterioros en el momento de la

visita son agentes de riesgo, pues están ubicados a más de 1.80 mts. del piso, lo que, en caso de movimiento telúrico, golpes involuntarios, roces, entre otros, puede generar el desplome de las cajas y la afectación del personal o los bienes cercanos.

Imagen 23: **a.** Corredor sótano; **b.** Corredor Vásquez; **c.** Cajas ubicadas en Mosaico

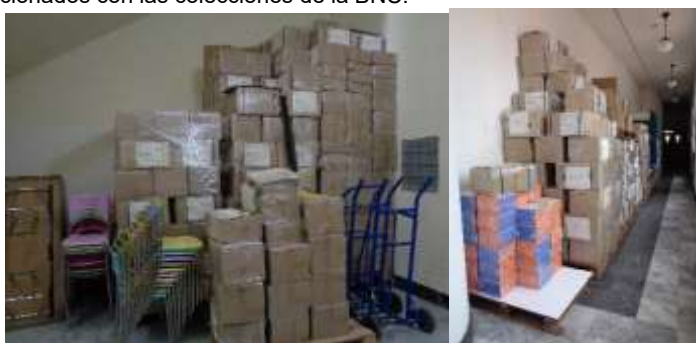
En los corredores del sótano se evidencia acumulación de cajas y otros materiales que no están relacionados con las colecciones de la BNC.

Imagen 80: cajas y estanterías apiladas en los corredores del sótano; Imagen 79: cajas, sillas y mesas apiladas en los corredores del sótano.

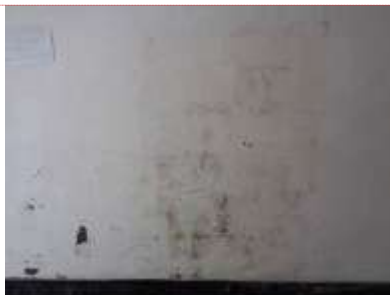
los deterioros del mismo muro que están ubicados junto a puerta 5, no serán reparados hasta que el laboratorio termine de realizar los seguimientos establecidos desde el 21 de octubre de 2024.

Imagen 16: muro occidental junto a puerta 5 -ingreso al garaje de la Biblioteca-.

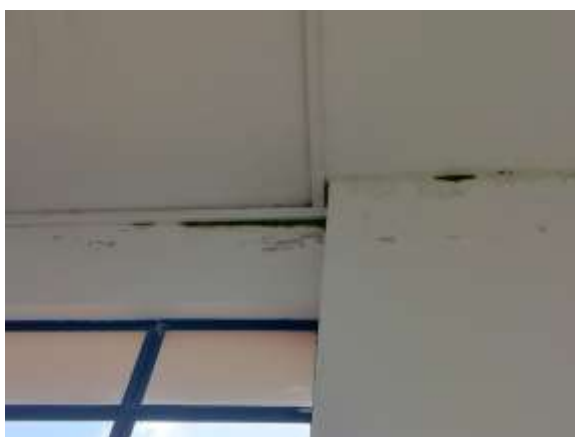
En el techo de la entrada 5 también se identificó en el techo una importante actividad biológica que incluye presencia de algas por humedad. La humedad procede de las aguas lluvias que se filtran por las terrazas. Este tipo de problemáticas se generan a raíz de los problemas de pendientes que no son lo suficientemente inclinadas como para desaguar las fuertes lluvias, por lo que se requiere una acción de reparación de la infraestructura de la fachada.

Fotografía 126: identificación de humedad con indicadores de algas y manchas en el techo de la puerta 5

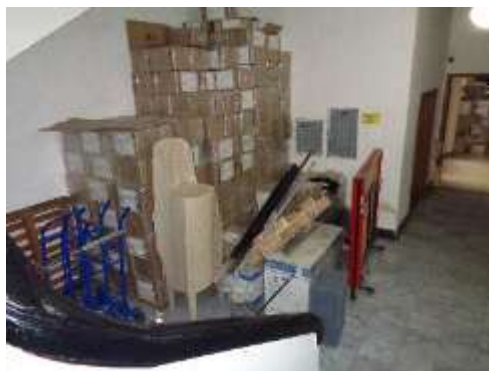
El espacio debajo de las escaleras que conducen al sótano presentan varios elementos ajenos como cajas con material bibliográfico, sillas, mesa de ping pong, carros para transporte, cajas de televisor y estivas.

Imagen 18: ubicación de elementos en los corredores y escaleras del sótano.

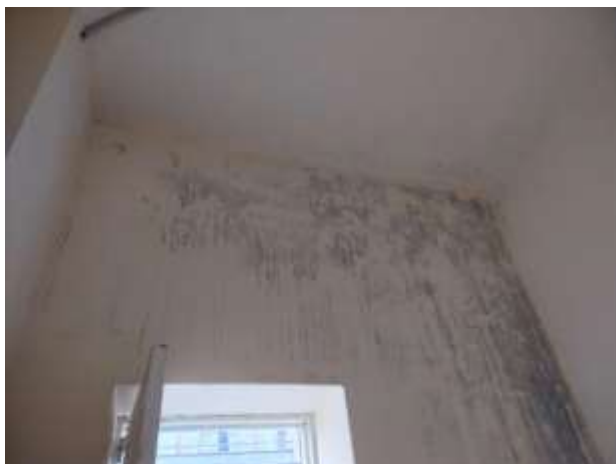
Este espacio presenta problemas alarmantes de humedad debido a filtraciones de agua lluvia a través del techo, provenientes de la terraza. Aunque se realizaron reparaciones previas, se constató que el agua sigue escurriendo por paredes y techo. Según el ingeniero, el problema radica en la insuficiente pendiente de la terraza para un drenaje adecuado, sumado a la falta de un tratamiento de impermeabilización. De no atenderse, este cuarto podría desarrollar hongos y microorganismos en poco tiempo. En el informe de la obra antes mencionado, se incluyen las soluciones propuestas por la consultoría desde 2023, cuya implementación urgente es crucial para evitar el deterioro progresivo del área.

*Estado de humedad en el cuarto de bombas*

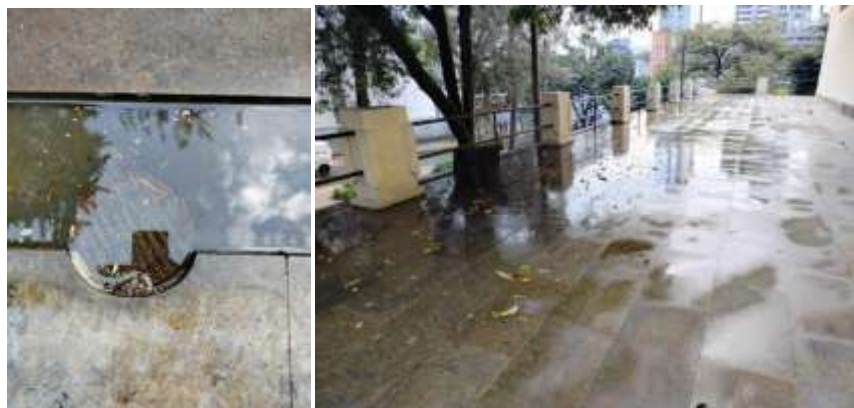
Durante las revisiones, se encontró que parte de los sifones de desagüe estaban obstruidos, por lo que se solicitó mantenimiento al área administrativa. Si bien esta acción mejorará el flujo del agua, según el ingeniero, se requieren intervenciones del espacio público más profundas para resolver el problema de humedades de manera definitiva.

*Estado de sifón de desagüe y de terraza primer piso después de un día lluvioso*

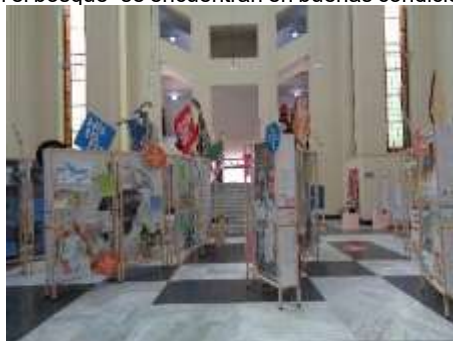
En el primer piso se observa que los objetos y bienes pertenecientes a la exposición temporal "juguemos en el bosque" se encuentran en buenas condiciones de mantenimiento.

Fotografía 131: fotografía general de la exposición temporal ubicada en el vestíbulo central "juguemos en el bosque".

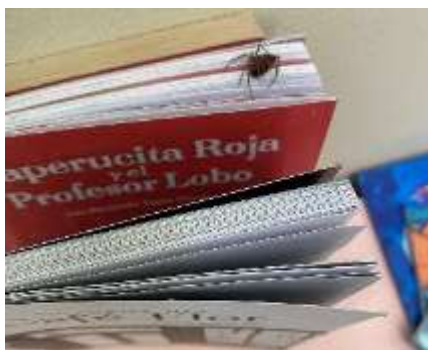
La exposición el vestíbulo se encuentra en buen estado de conservación y las zonas que se han llenado de agua durante las filtraciones han sido atendidas oportunamente. Por este motivo no se presentan deterioros de las colecciones ni los elementos museográficos. En las colecciones ubicadas en esta zona se identifican algunos exoesqueletos de invertebrados como arañas y moscas. Vale la pena realizar una limpieza general de los espacios con el fin de evitar que puedan quedar prensados dentro del cuerpo de texto de los libros exhibidos.

Fotografía 143: identificación de exoesqueleto de araña en material bibliográfico.

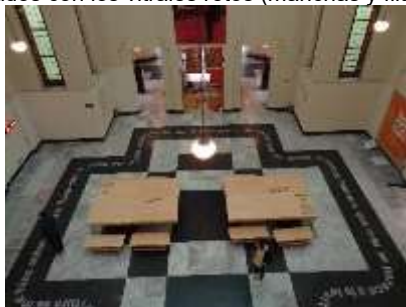
El Hall principal y los corredores del primer piso fueron pintados por lo que las calas del fueron protegidas con cinta de enmascarar. No se identifican indicadores de deterioro diferentes a los relacionados con los vitrales rotos (manchas y filtración de humedad).

Fotografía 164: hall principal completamente pintado

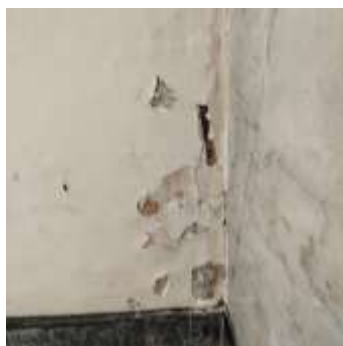
Se identificó una humedad al lado derecho inferior de la puerta de vidrio de la salida norte de la biblioteca. La zona presenta signos de humedad al tacto, levantamientos de pintura y faltantes debido a los abombamientos. Dada la época de lluvias, se asume que esta problemática puede ser la filtración de agua en las paredes desde el exterior al interior. Se tomó registro del indicador y se informa a la dirección administrativa para realizar los reparos correspondientes.

Fotografía 180: indicador de humedad al lado derecho de la entrada de vidrio hacia el norte.

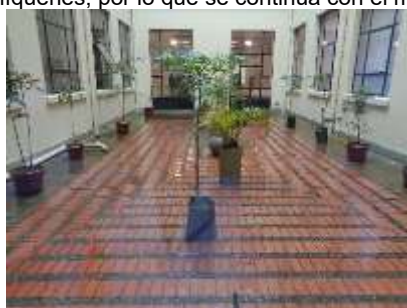
Los patios internos del primer piso se encuentran en buen estado de conservación, sin embargo, al igual que los patios internos del sótano, presentan crecimiento de micro plantas y líquenes, por lo que se continúa con el monitoreo.

Fotografía 162: patio interior nororiental.

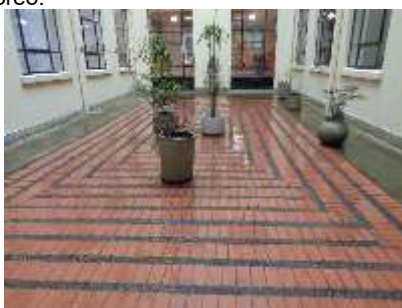
Fotografía 163: patio interno suroccidental.

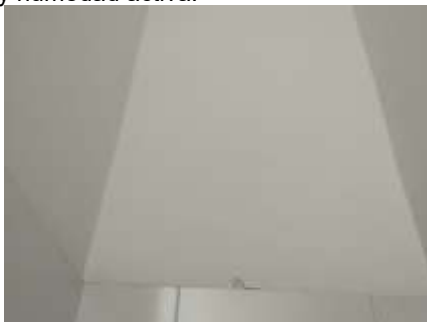
La zona de la humedad en el baño de hombres que se reparó en meses precedentes presenta algunas craqueladuras y levantamientos de capa pictórica, sin embargo, aparentemente no hay humedad activa.

Identificación y monitoreo de humedad en baño noroccidental de caballeros de la primera planta del edificio

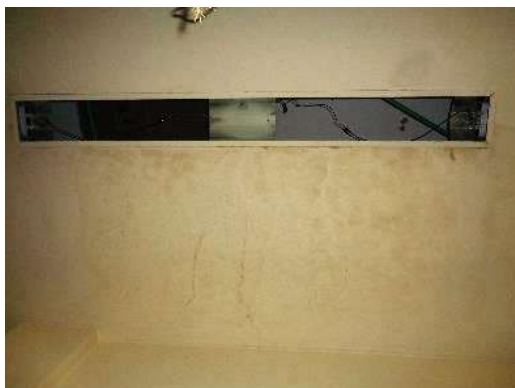
En el punto de seguimiento del techo ubicado en la oficina occidental de desarrollo de colecciones, no se evidencian cambios considerables en la textura o coloración del soporte del techo. Sin embargo, se retiraron las lámparas de iluminación como estrategia preventiva para poder observar si existen o no nuevas filtraciones. Además, esta estrategia facilita el secado del soporte del techo que se humedeció con la filtración ocurrida a inicio de mes.

Fotografía 139: punto de seguimiento de humedad del techo noroccidental de área de Desarrollo de Colecciones.

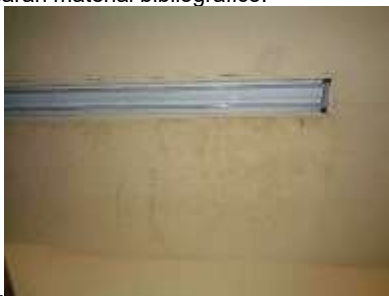
El punto de seguimiento ubicado en la oficina occidental de Desarrollo de colecciones no presenta cambios significativos en las zona de las manchas. Sin embargo, el grupo determino reubicar las estanterías y material que se encontraba ubicado allí debajo para evitar que en el futuro ubicaran material bibliográfico.

b. Detalle de las manchas sin cambio el punto de seguimiento.

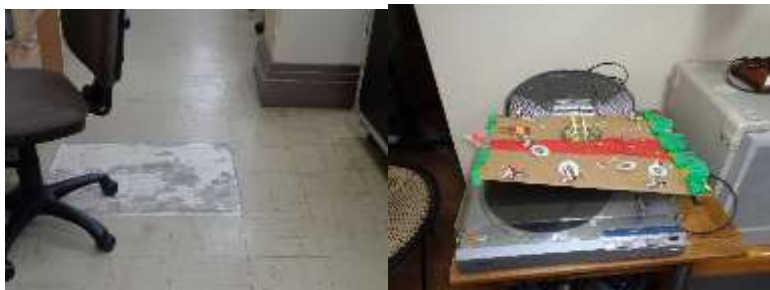
CDM y su reserva audiovisual se encuentra en buen estado de conservación. Se destaca el orden y la limpieza de sus colecciones. Parte de las baldosas del piso se desprendió, lo que a futuro puede representar riesgo por caída del personal, dificultades para movilizar los carritos bibliográficos o las sillas de trabajo. Vale la pena reparar el piso vinílico o reemplazarlo. Al igual que las otras reservas anteriormente descritas, la zona también cuenta con bienes que no corresponden a la colección (decoración navideña).

a. Piso de la reserva CDM con desprendimientos; bienes ajenos a la colección ubicados la reserva.

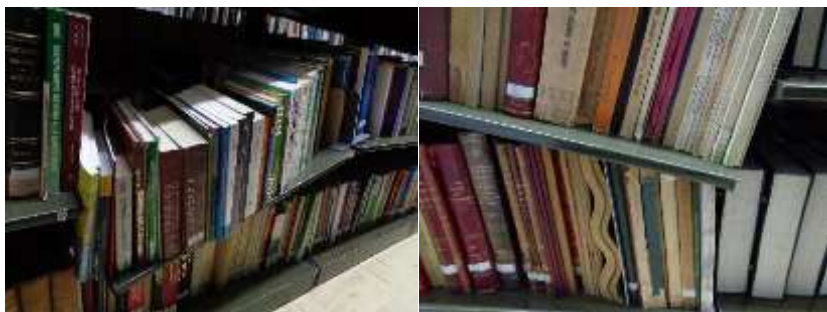
Se encontraron varios desprendimientos y movimientos en las estanterías después del temblor del 8 de junio. Particularmente se identificaron varios desprendimientos de los laterales de las estanterías y entrepaños que ocasionaron la caída de algunas colecciones de CDM. La reserva del CDM se encuentra en buen estado de conservación y mantenimiento y no se identifican indicadores diferentes al entrepaño desprendido.

Fotografía 222: detalle del entrepaño y bienes afectados; detalle del entrepaño desprendido y bienes afectados

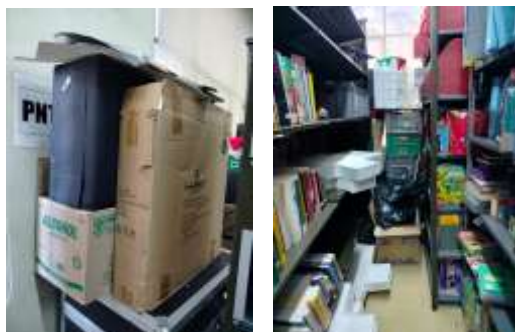
En la Reserva también se encontró material foráneo que acumula polvo y que hace difícil la consulta del material bibliográfico en las estanterías. Dicha problemática se ha reportado en meses precedentes, por lo que se recomienda a las personas encargadas de las áreas de retirar los elementos.

Fotografía 244: Material foráneo en las reservas.

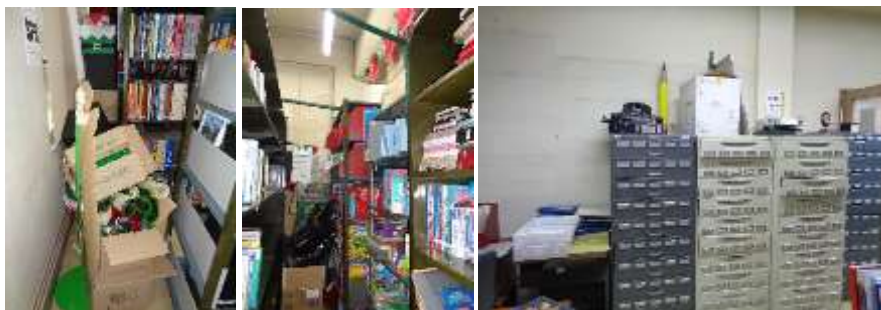
Sin embargo, se identifican algunos agentes de deterioro en la reserva de preservación como material apilado a más de 2 más. de altura; material ajeno a la colección apilado sobre el piso de la reserva; estanterías con sobre carga de material y entrepaños cedidos o caídos sobre las colecciones del área. Este material de decoración que es ajeno a las colecciones también se puede evidenciar sobre las estanterías de microfilm. Vale la pena realizar acciones de organización y limpieza en esta área para retirar objetos ajenos como cajas vacías y decoración de navidad, entre otros.

**a.** Acumulación de material ajeno a la colección al lado de las estanterías SPC; **b.** Acumulación de material ajeno a las colecciones de la biblioteca; Elementos ajenos sobre estanterías de seriadas.
