**Reporte de gestión de conservación a las colecciones y espacios del edificio de la  
Biblioteca nacional de Colombia**

**Grupo Interno de Trabajo de conservación**

**2025**

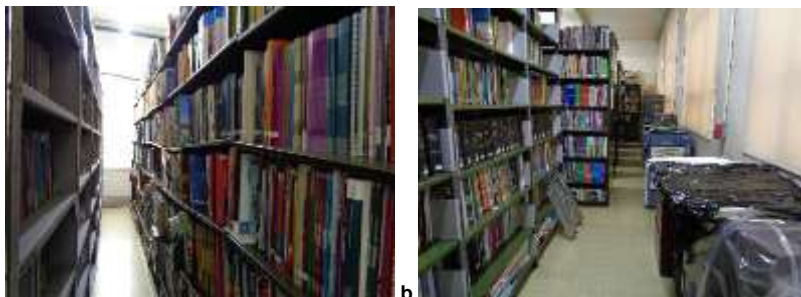
La reserva de preservación presenta objetos apilados, estanterías en mal estado de conservación, y bienes que no hacen parte de las colecciones de la BNC que están apilados y ubicados en dicha área. El material ubicado en las estanterías reboza su capacidad de carga por lo que los entrepaños se encuentran en mal estado de conservación. También se identificó la ubicación de objetos apilados que constituyen un riesgo activo para las colecciones de preservación y para las personas que frecuentan la reserva.

Fotografía 192: **a.** Entrepaños de sus estanterías cedidos debido al peso; **b.** Depósito de preservación con presencia de decoración navideña apilada.

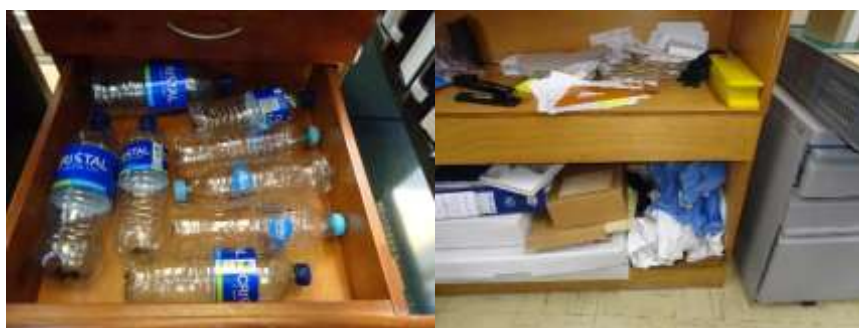
La reserva presenta desorden y material acumulado que no forma parte de la colección, como se ha venido reportando en el informe en meses previos. **Dado que no se observó ni la reubicación ni el desecho**, se decidió eliminar las cajas y los desechos presentes en la gaveta de madera. Adicionalmente, se sugirió al funcionario implementar más medidas de cuidado y autocuidado en su área de trabajo.

en el segundo cajón se identifica una gran acumulación de botellas de plástico vacías; en la estantería de madera ubicada junto al puesto de trabajo del colaborador, se observa desorden reflejado en acumulación de batas y papeles.

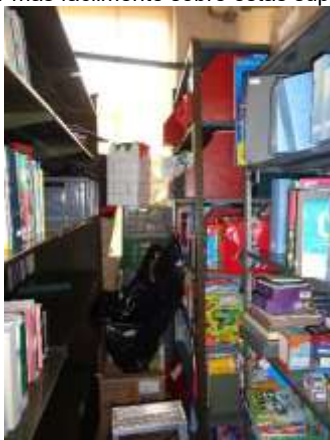
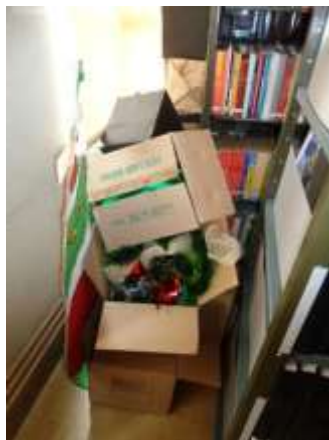
En preservación se siguen evidenciando bienes ajenos a la colección (decoración navideña y cajas) que se deben reubicar en espacios adecuados como la rancho u otro depósito de la BNC, que no contenga material bibliográfico ni documental. Este material apilado, además de convertirse en riesgoso para las personas, también puede ser agente de riesgo para las colecciones pues es un foco de acumulación de organismos polvo que se pueden migrar más fácilmente sobre estas superficies.

Fotografía 213: material apilado en el depósito de preservación.

Fotografía 214: detalle de algunos bienes apilados en el muro norte del depósito.

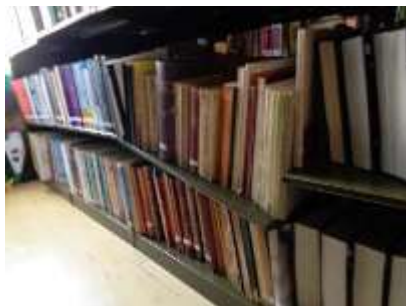
En la reserva de preservación se identificó material ajeno a los segundos ejemplares que debe ser reubicado (decoración de navidad). Se identificó que las estanterías y entrepaños reportados durante el mes pasado fueron reparados a excepción del último entrepaño del segundo cuerpo de la vitrina SPB de la reserva. Se recomienda sacar del área equipos que están en desuso como fotocopiadoras, microfilms dañados, cajas o material de descarte.

Fotografía 232: detalle del entrepaño que se desplomó y está deteriorando la colección.

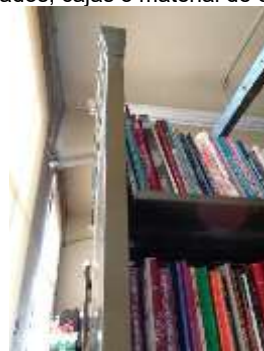
Fotografía 233: estantería reparada.

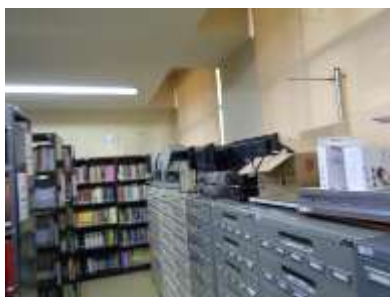
Por otro lado, la reserva de microfilm y seriadas debería tener un mejor manejo de los bienes para evitar desorden y acumulación de objetos que no hacen parte de las colecciones (cajas, decoración navideña).

Estanterías en microfilm y ubicación de cajas y objetos en desorden sobre ellas

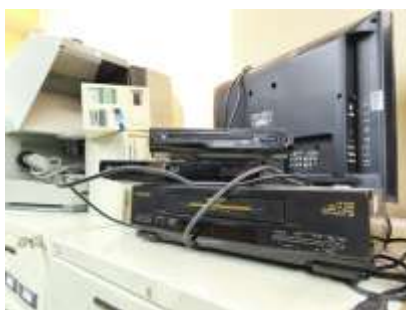
Después del temblor del 8 de junio en la reserva microfilm y seriadas se evidenció movimiento de equipos.

Fotografía 223: movimiento de equipos en reserva de Microfilm y seriadas.

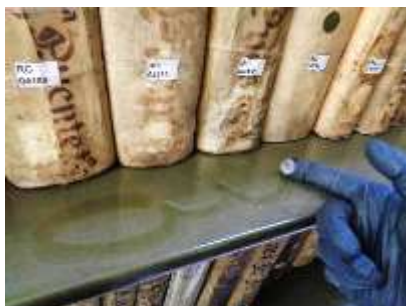
Se nota presencia de polvo en las estanterías del Fondo Antiguo. De igual manera se han adelantado procesos de desempolvo a **7.411** unidades en la reserva del Fondo Antiguo y no se han requerido procesos de primeros auxilios hasta el momento.

Fotografía 196: acumulación de material particulado sobre las estanterías de Fondo Antiguo.

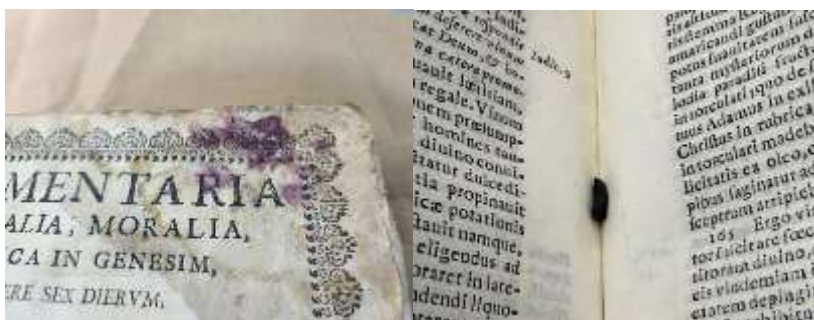
Por último, se identificó un libro con presencia de microorganismos y excremento de roedor (RG-21077), lo que llevó a realizar un diagnóstico general preventivo de la reserva para verificar que no existiera presencia de roedores en el depósito. Se determinó que el excremento no era reciente y por tanto que no representaba un riesgo activo para las colecciones; teoría que también fue corroborada mediante el informe del biólogo 2025-05. En cuanto al proceso de desempolvo se realizó limpieza de un total de **7.414** unidades y se realizó solo un proceso de primeros auxilios en el libro RG-21314 mediante una banda plástica. El proceso de desempolvo en Fondo Antiguo se realizará hasta el final del 2025.

Fotografía 225: detalle del indicador de deterioro (excremento).

Fotografía 226: indicador de deterioro (excremento de roedor), entre pág.366-367.

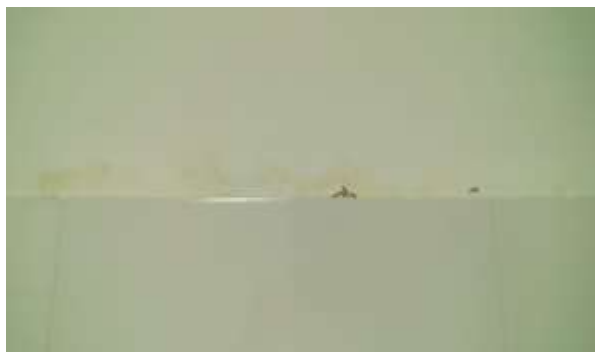
En la Reserva de Fondo Antiguo, en el área de baños para caballeros se identificó una humedad. En meses previos se realizó el reporte de la misma humedad, por lo que se realizó la reparación en la misma zona. Sin embargo, parece ser que dicho arreglo no funcionó, pues continúa la problemática. Igualmente, se realiza monitoreo para identificar novedades.

Fotografía 245: halo de humedad en el baño de caballeros de la Reserva de Fondo Antiguo.

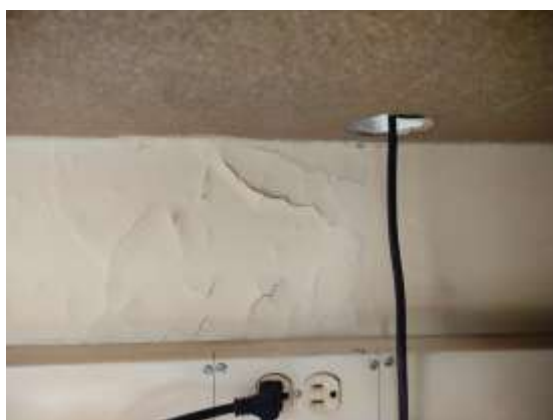
Finalmente, en la sala de cómputo aledaña al Fondo Antiguo, se identificó una humedad debajo de una de las mesas en la pared sur. Esta humedad parece estar activa, debido a los levantamientos de capa pictórica y fisuras que presenta la superficie. De igual manera, se hace monitoreo para evidenciar cambios.

Fotografía 246: humedad aparentemente activa en sala de cómputo aledaña a la reserva de Fondo Antiguo.

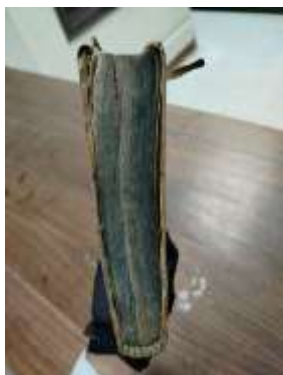
*Libro a analizar*

En las visitas técnicas a la sala de fondo antiguo, no se identificaron riesgos para las colecciones o la salud. Sin embargo, se solicitó un análisis (2025\_07\_Solicitud\_Analisis) de superficie de un libro que presenta coloración verde en sus cortes. Para descartar un posible riesgo biológico, se envió el correo al equipo de laboratorio. De igual manera, durante una de las visitas se detectó un fuerte olor a cañería, pero no se repitió en días posteriores.

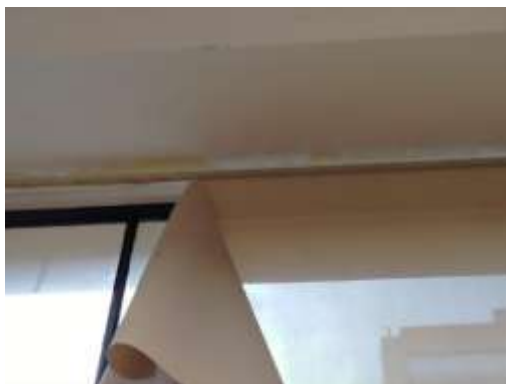
En la sala de consulta una de las persianas cedió y se desprendió, por lo que se reportó al área administrativa para su reparación.

*Persiana caída en sala consulta Samper.*

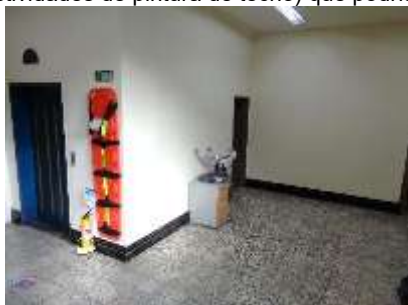
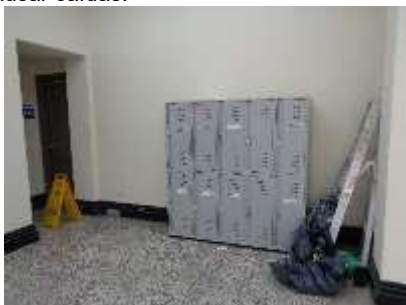
En la visita efectuada el 02 de julio se observó que los muebles en la zona de descanso del segundo piso han sido movidos. Las áreas con lockers de metal están bien cuidadas, salvo por la acumulación de ciertos materiales mantenimiento (plásticos empleados durante actividades de pintura de techo) que podrían causar caídas.

Fotografía 228: descanso del segundo piso.

Fotografía 229: ubicación de lockers y materiales de mantenimiento.

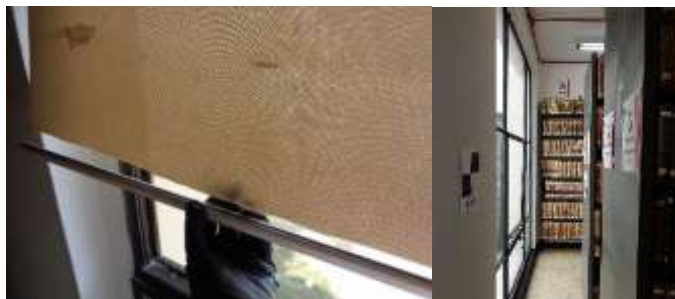
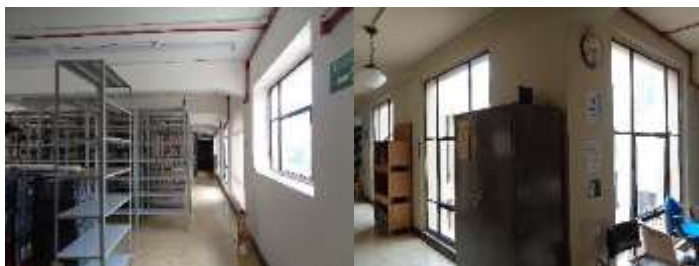
Durante la visita se evidenciaron deterioros en las persianas, como desprendimientos de las bases metálicas y plásticas, concreciones de pintura blanca pertenecientes a los muros, concreciones de suciedad y suciedad generalizada. Se identifica también que varias zonas de la reserva no tienen persianas y es importante que a futuro se incluyan su priorización de compra con el fin de evitar deterioros acumulativos generados por foto oxidación, como cambios cromáticos y fragilidad en el soporte. A continuación, se menciona ubicación de las ventanas que no cuentan con persianas:

- a. Frente a estantería 03, con signatura G-3007
- b. frente a estantería 27, con signatura B-67591
- c. Frente a estantería 28, con signatura 70221
- d. Frente a estanterías 33 y 34, con signaturas B-82032 y B-85841
- e. Ventanas frente a las estanterías 74 -72, con signaturas A-218418 y A-220645
- f. En frente a la zona de crecimiento
- g. En frente a la terraza interior suroriental
- h. En frente a la terraza interior nororiental.

Fotografía 251: **a.** Persiana presenta desprendimiento del soporte, y concreciones de pintura blanca; **a.** Frente a estantería 03, con signatura G-3007b; **e.** Ventanas frente a las estanterías 74 - 72, con signaturas A-218418 y A-220645; Ventanas frente a las estanterías 74 -72, con signaturas A-218418 y A-220645; **g.** En frente a la terraza interior suroriental.

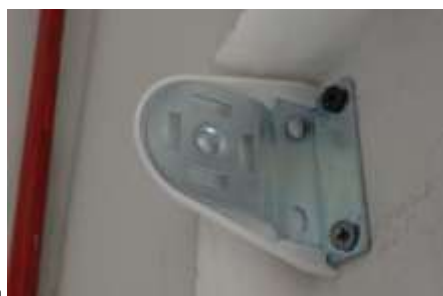
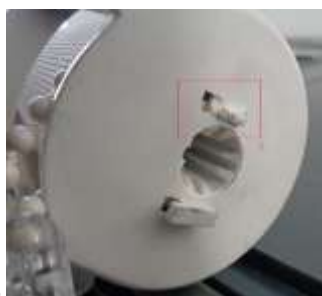
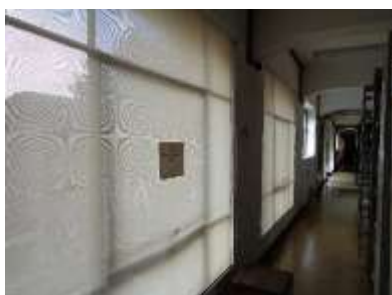
Durante el recorrido realizado el 03 de febrero se reubicó la persiana que se soltó del soporte de anclaje. Al revisarla se identificó que una de sus pestañas de sujeción se partió, y posiblemente esto influyó en su desprendimiento. Por estos motivos se reubica y adicionalmente se bloquea para que no pueda ser abierta. También se colocó un letrero para que ninguna persona intente manipular la persiana. El aviso quedó adherido en una zona visible para el personal de Colecciones y servicios y los equipos de servicios generales.

Fotografía 256: **a.** Soportes de anclaje; **b.** Pestaña de sujeción partida resaltada dentro del rectángulo rojo; **b.** Vista general de la persiana una vez fue ubicada.

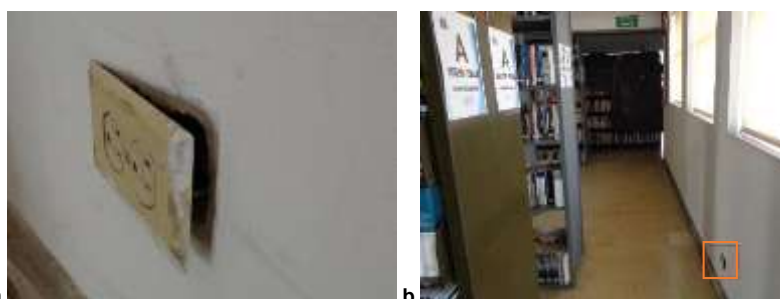
En esta misma área se identifica que una de las carcassas de los tomacorrientes esta desprendida, lo que puede incidir en los riesgos eléctricos para el área. Por esta razón se informa a la dirección administrativa para que se ajuste o se reemplace según el caso. La toma está ubicada frente a la estantería 62 con signaturas A-189317-191410.

Fotografía 258: **a.** Detalle del desprendimiento de la tapa del tomacorriente; **b.** Vista de la ubicación en el recuadro rojo.

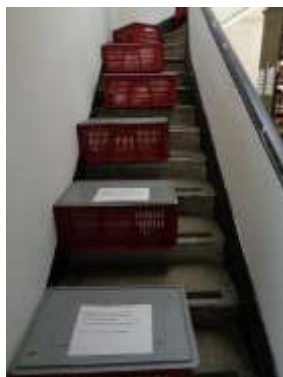
Se debe tener precaución con los bienes audiovisuales que están ubicados dentro de canastillas rojas en las escaleras pues contienen la donación de Ramón Espinel con un alto grado de biodeterioro.

- a.
- b. Fotografía 260: donación Ramón Espinel y su ubicación en canastillas rojas sobre las escaleras de la reserva Bibliográfica que conducen al depósito de conservación.

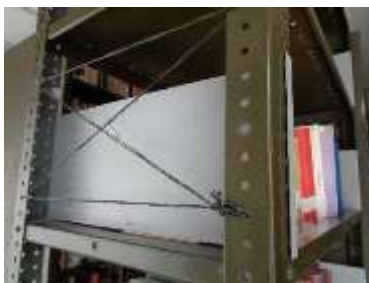
; d. Elementos inadecuados para sostener las colecciones en los entrepaños (cuerda), junto con elementos adecuados o tranca libros (pieza metálica en color gris)

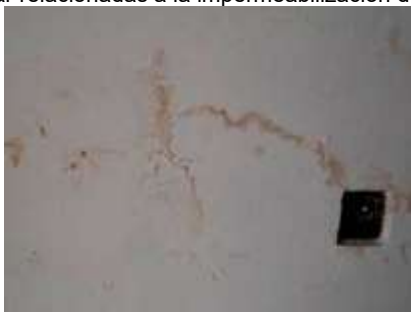
Las manchas de humedad en la reserva bibliográfica han aumentado paulatinamente su extensión y debe hacerse seguimiento de esta área teniendo en cuenta las filtraciones previas en el mismo lugar relacionadas a la impermeabilización de los techos.

Detalle de la mancha humedad del techo ubicada frente a la estantería 17 de la reserva bibliográfica tomada el 26 de mayo del 2025.

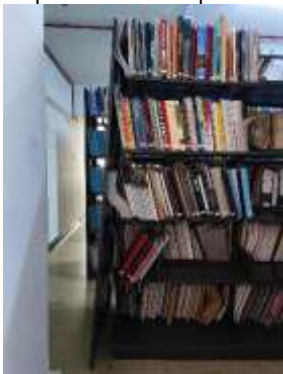
Durante los recorridos realizados en junio se identificó que después del temblor ocurrido el 8 de junio, algunas estanterías sufrieron daños y desprendimientos de sus laterales y entrepaños. Por otro lado, algunas planotecas solo presentaron apertura de sus gavetas.

a. Desprendimiento del lateral de la estantería con signatura C de la reserva bibliográfica;

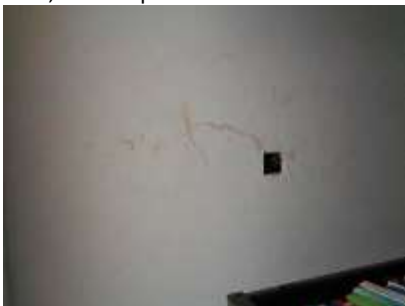
La reserva bibliográfica está en buenas condiciones de conservación, y no se encuentran señales de riesgo ni factores negativos a nivel de infraestructura que puedan perjudicar las colecciones. Salvo por algunas manchas de humedad cerca de la estantería 17, las cuales no han cambiado hasta ahora, no se reporta novedad.

Fotografía 286: indicador de humedad en reserva bibliográfica, estantería 17.

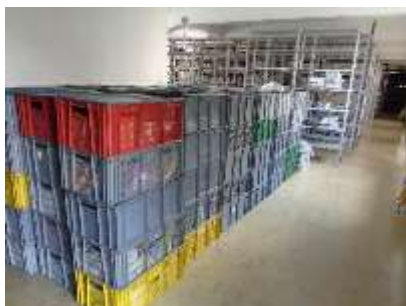
En el área destinada para el crecimiento de la colección bibliográfica, se observan canastas apiladas que necesitan ser movidas a otras secciones de la biblioteca, ya que este espacio debe estar reservado para las estanterías que luego serán llenadas con la signatura A. Por lo tanto, las canastillas serán trasladadas provisionalmente al descanso del mezanine del sótano, junto a las escaleras, del lado norte de la reserva.

Fotografía 285: canastillas apiladas que deberán ser ubicadas en el mezanine.

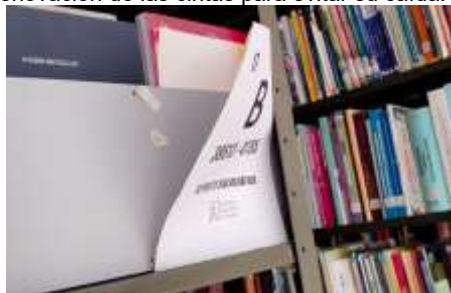
Durante la visita también se observó que algunas de las fichas con nomenclaturas de los estantes se encuentran caídas a causa de la pérdida de adhesividad de la cinta. Por lo anterior, se realizó la renovación de las cintas para evitar su caída.

Fotografía 288: fichas desprendidas.

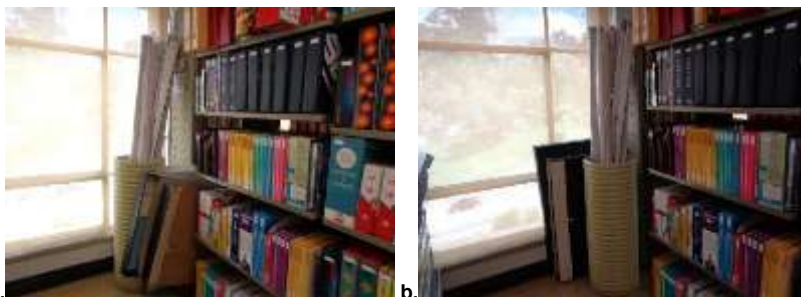
La reserva audiovisual de bibliográfico ubicada en el costado nororiental del edificio se encuentra en buen estado de conservación y no presenta indicadores de riesgo. Sin embargo, se evidenciaron bienes ajenos a la reserva que dan mal aspecto y generan desorden del área, entre ellas un par de unidades de almacenamiento y varios cartones en malas condiciones que estaban en el piso. Por este motivo los materiales fueron descartados y las unidades fueron reubicadas de manera ordenada detrás del contenedor destinado para carteles y plotters. Por lo demás, el depósito audiovisual se encuentra en excelente estado de mantenimiento y organización. Además, no se evidencian agentes de deterioro que puedan afectar la infraestructura y con ello a las colecciones.

Fotografía 248: a. espacio antes de eliminación de objetos foráneos; b. espacio después de la eliminación de cartones en mal estado y reubicación de unidades de almacenamiento en reserva audiovisual del tercer piso.

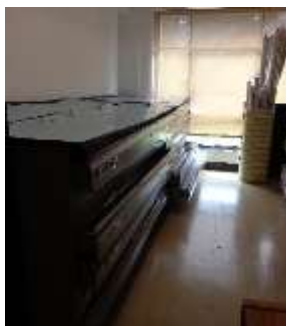
Después del sismo del 8 de junio algunas planotecas solo presentaron apertura de sus gavetas.

Fotografía 278: **a.** Apertura de gabetas después del sismo; **b.** Estado general de las planotecas de la reserva audiovisual; **c.** Estado general de segunda planoteca de la reserva audiovisual.

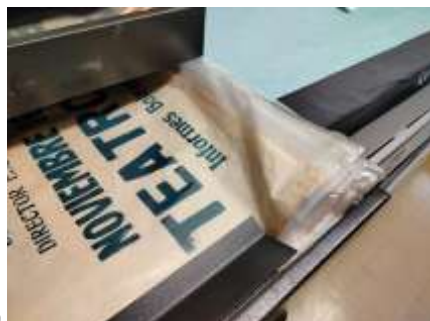
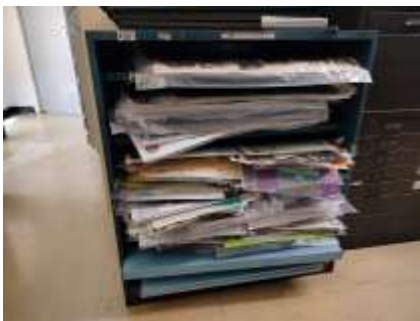
En la Reserva de Audiovisuales no. 3 se identificaron diversas problemáticas relacionadas al almacenamiento de los materiales. Por ejemplo, en la planoteca no. 145123 el material almacenado permanece constantemente doblado. El mueble tampoco abre ni cierra bien, evento que se mencionó en meses previos.

Por otro lado, la planoteca de serial 131446 ubicada en la misma reserva también presenta un almacenamiento inadecuado de los documentos debido al hacinamiento. La cantidad de elementos excede la capacidad del mobiliario, por lo que puede generar problemas de plano y dificultad en la búsqueda y consulta. Cabe resaltar que todos los planos de gran formato cuentan con un plástico de protección el cual los protege de polvo y daños físicos, aun así, se evidenció que cada vez que se abren los cajones del mueble los ejemplares sufren doblamiento en sus bordes. Por ello se realizará propuesta de reubicación y redistribución para evitar problemas en el soporte a mediano y largo plazo, así como la adquisición de nuevo mobiliario.

Fotografía 290: a. Planos afectados en las esquinas de la planoteca debido al hacinamiento de material; b. Material mal ubicado y hacinado en otra de las planotecas.

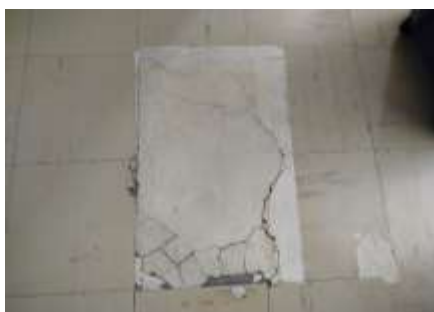
A la entrada de la reserva, las baldosas previamente reparadas presentan craquelados y algunos faltantes. Se recomienda realizar el arreglo respectivo para evitar que el deterioro continúe y el piso quede desnivelado.

Fotografía 291: faltantes y craqueladuras a la entrada de la reserva de audiovisuales 3 en bibliográfica.

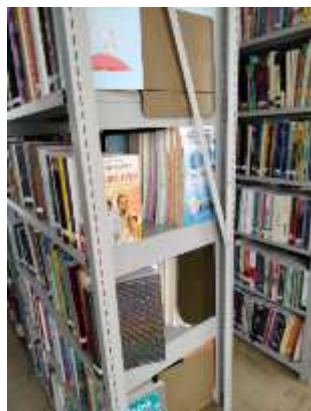
En la reserva bibliográfica, se dispuso de nueva estantería para alojar ejemplares de la colección. Se observó que una de las estanterías carecía de los travesaños necesarios, lo que representa un riesgo de desplome. Se notificó al encargado de la instalación.

*Ausencia de trancalibros en una de las estanterías*

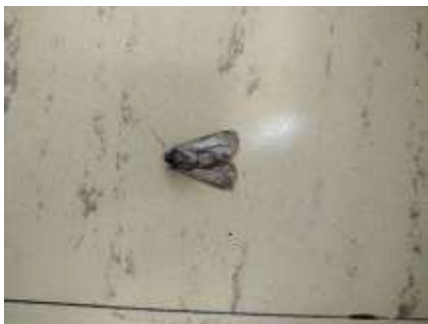
Además, se encontró un espécimen de polilla en el suelo, en el costado sur de la reserva, por lo que se solicitó al laboratorio su recolección y análisis mediante la solicitud 08 de 2025.

*Hallazgo de polilla en suelo*

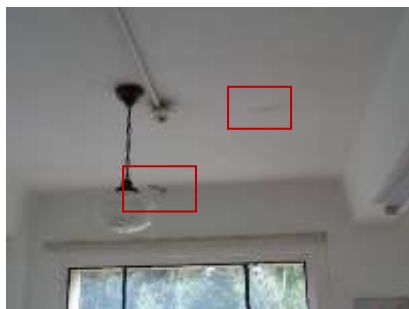
Por otra parte, las imágenes de humedad y desprendimiento de revoque presentes en las oficinas de dirección se han presentado en años previos y están relacionadas a deficiencias en la impermeabilización de la terraza nororiental (y las terrazas en general).

Fotografía 273: ubicación general de la humedad presente en el techo de las oficinas de dirección (fachada nororiental).

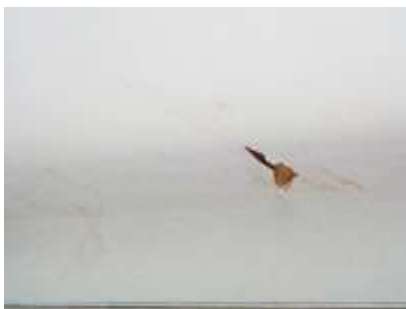
Fotografía 274: detalle de la zona de desprendimiento de la pintura y del revoque (oficina de dirección).

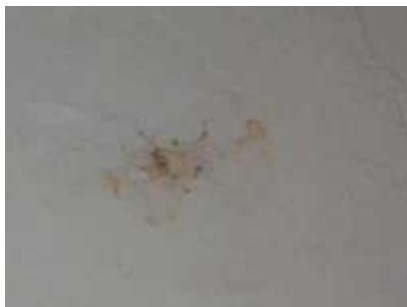
Fotografía 275: detalle de las manchas y abombamientos presentes en el techo de dirección.

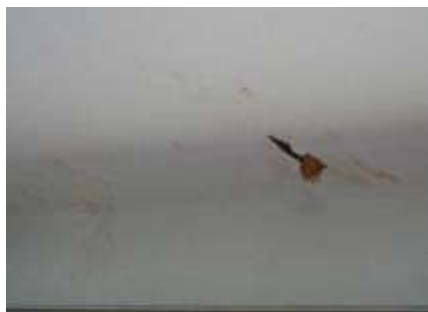
Además, las áreas de monitoreo por humedad en el depósito bibliográfico y en la dirección continúan mostrando manchas. Tras examinar las zonas de las terrazas norte y suroriental relacionadas, se pudo determinar que el material de impermeabilización se encuentra abombado lo que se verifica al situarse sobre la región marcada con rojo en la fotografía. Por otro lado, en la terraza suroriental se evidencia acumulación de agua sobre el sector con presencia de manchas en el techo del depósito bibliográfico.

Fotografía 279: manchas en la oficina de dirección debajo de la terraza nororiental.

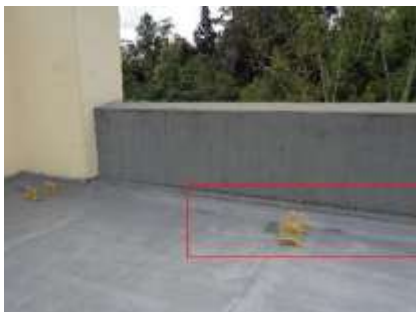
Fotografía 280: zona de empozamiento de agua y abombamiento del impermeabilizante de la terraza nororiental.

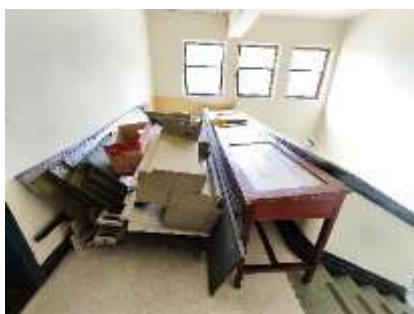
Por último, se reporta que en el descanso del tercer piso se observa material y partes de estanterías, así como algunas vitrinas en madera.

Fotografía 284: descanso del tercer piso frente al ascensor con mobiliario y material.

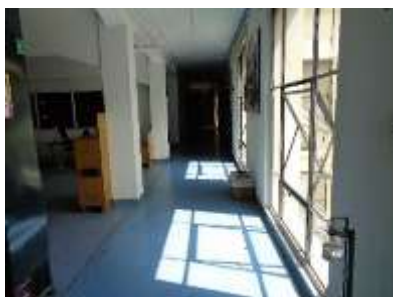
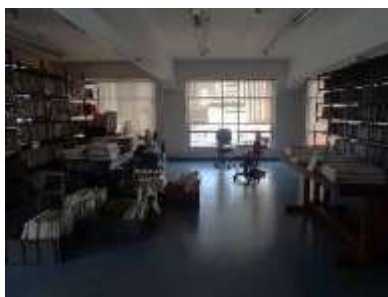
La reserva hemerográfica de revistas no presenta indicadores de deterioro o agentes de riesgo, sin embargo, presenta agentes de riesgo relacionados con la infraestructura que de no ser controlados pueden afectar de forma directa o indirecta a las colecciones: las ventanas y persianas del piso, ambos permanecen abiertos y este hábito es nocivo. Dejar las ventanas abiertas todo el tiempo facilita el ingreso de insectos dentro de la reserva. Si a esta práctica se añade que las persianas permanecen abiertas, aumenta la incidencia de la luz del sol directa en los soportes lo que de forma acumulativa generará cambios cromáticos y fisicoquímicos.

Fotografía 292: ventanas y persianas abiertas, **a.** Zona oriental de la reserva y la incidencia de luz solar cuando las persianas se abren; **b.** Zona occidental de la reserva.

Por otra parte, la apertura de ventanas aumenta la circulación de aire y disminuye la sensación térmica dentro de las reservas. Es importante que se continúe se cierren las ventanas en los periodos de luz matutino y vespertino (zona oriental y occidental respectivamente).

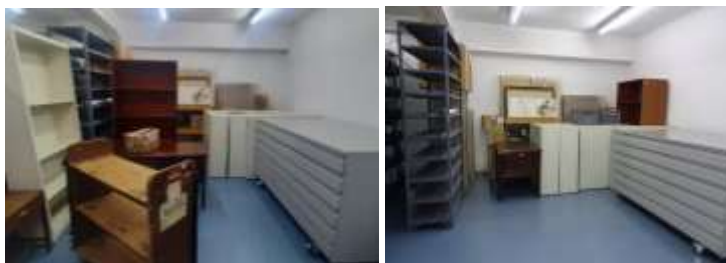
Durante la visita técnica realizada en las primeras semanas de febrero, se identifica que la zona contigua al baño de la reserva hemerográfica presenta acumulación de material que no hace parte de la colección de revistas. Entre ellos destaca la presencia de mobiliario vacío, inestable y en mal estado, que no está anclado, lo que puede generar caídas, daños, golpes a las personas que trabajan en el depósito y deterioros a la colección circundante por golpes, desplomes o caídas. Es importante mencionar que la planoteca correspondiente a la fotografía 197 fue reubicada en este espacio debido a la falta de capacidad en la reserva bibliográfica. Sin embargo, la presencia de estos bienes y de las estanterías circundantes puede generar dificultades durante la manipulación y búsqueda de los planos, precisamente por la limitación de espacio. Además de muebles y bienes gráficos, la reserva presenta cajas y partes de estanterías que no deberían estar ubicadas en esta zona. En la misma área se encuentran varias unidades de almacenamiento para el material hemerográfico (zapatos) ubicados en estanterías blancas junto a la pared oriental de la reserva. De igual manera, hay presencia de cajas que contienen elementos ajenos a la colección y que son foco de acumulación de polvo y desorden. Además, reducen espacio para los bienes que hacen parte de la reserva.

Mobiliario que se encuentra frente a la planoteca de hemeroteca y dificulta la correcta búsqueda, manipulación y depósito de planos y mapas ; Mobiliario y material re-organizado.

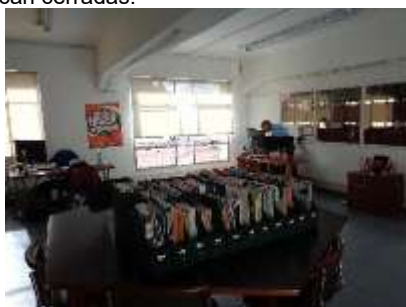
Reservas revistas

El área de revistas se encuentra en buen estado de mantenimiento, salvo por las prácticas en la apertura de las persianas de revistas que a largo plazo y de forma acumulativa genera deterioros en las colecciones. Por lo anterior, se recomienda que, en la medida de lo posible, estas permanezcan cerradas.

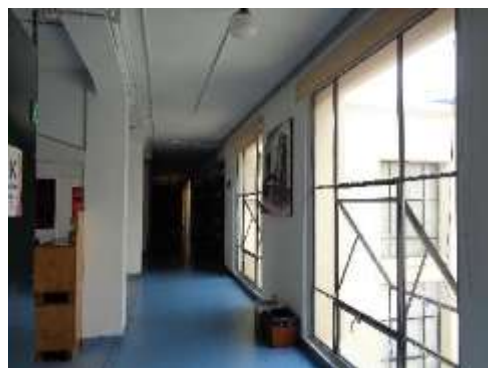
Se observa que las ventanas y espacios de la reserva se encuentran abiertos, lo que puede facilitar no solo la incidencia de luz solar directa en la colección sino el ingreso de. Se realiza la sugerencia de mantener, en la medida de lo posible, las persianas cerradas.

Fotografía 317: fotografía general de las ventanas y persianas abiertas al ingreso a la reserva.

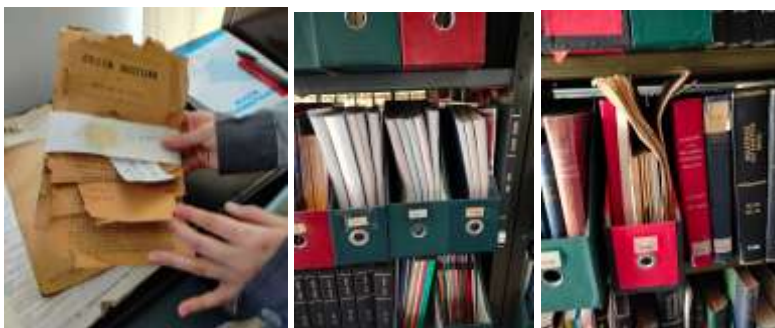
Relativo a la Reserva Hemerográfica se reportan algunos materiales que exceden las dimensiones de la estantería lo que genera problemas de plano. También se identificaron algunos materiales que no ocupan todo el espacio en los revisteros, por lo que tienden a

doblarse generando así problemas de deformación de plano a mediano y largo plazo. Se identificó que algunos de los folios y materiales presentan múltiples faltantes y rasgaduras en los bordes, por lo que es necesario llevar a cabo una estabilización estructural del soporte para evitar problemas a corto, mediano o largo plazo a la hora de consultarlos.

Fotografía 326: identificación de folios con bordes y esquinas con faltantes, y rasgaduras que deben ser estabilizados estructuralmente; Fotografía 326: Materiales almacenados de manera inadecuada perdiendo sus características de plano. a. Materiales hemerográficos que no completan el espacio de los revisteros; b. Material hemerográfico que excede las dimensiones de la estantería.

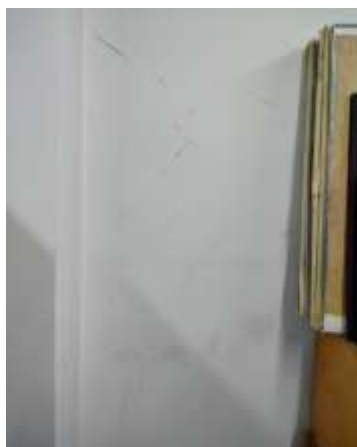
Se identificó en el muro occidental, en donde se encuentra la planoteca, levantamientos de pintura y fisuras que parecen tener signos de humedad, por lo que se realizó la medición de humedad en muro con termohigrómetro de contacto para determinar si esta problemática estaba activa. Los resultados oscilaron entre 0.4 y 0.9, estándares que cumplen con la humedad adecuada en muros.

Fotografía 327: identificación de craqueladuras, fisuras y levantamiento de capa pictórica en muro noroccidental de la reserva de hemerográfica

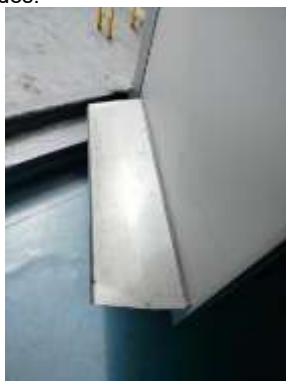
la líder de la reserva reportó que, en episodios de lluvia intensa, el agua tiende a filtrarse por la puerta noroccidental, a pesar de contar con una pestaña de contención. Se recomendó al área financiera realizar el mantenimiento pertinente para prevenir filtraciones.

*Puerta la reserva hemerográfica por donde se filtra el agua en momentos de lluvia intensa*

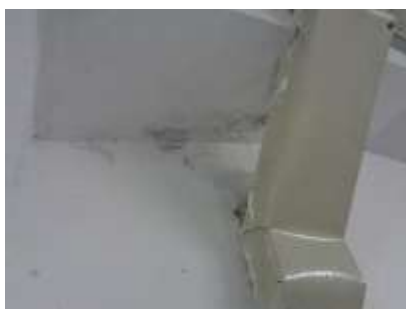
El área de conservación se encuentra en buen estado de mantenimiento y no presenta indicadores de riesgo para las colecciones, instrumentos, equipo ni personal. En el cuarto de microfilmación y SIM, se encontraron varios indicadores de biodeterioro y humedad relacionados a filtraciones y deficiencias de antiguas reparaciones.

Fotografía 310: **a.** Vista general del cuarto de Microfilmación y SIM; **b.** Detalle en la deficiencia de la reparación.

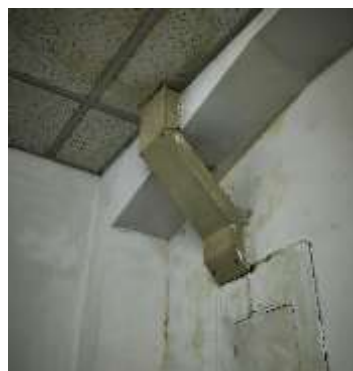
En conservación no se observan indicadores de riesgo que puedan afectar a las colecciones, excepto por los indicadores de humedad presentes en el techo y muro de la sala de microfilmado y equipos de Imágenes Multiespectrales. En comparación con el registro de meses anteriores, se identifica un aumento del indicador lo que supone un riesgo para los equipos que se encuentran en esta área.

Indicadores de humedad en la sala de microfilmación (OP 500) y SIM-BNC.

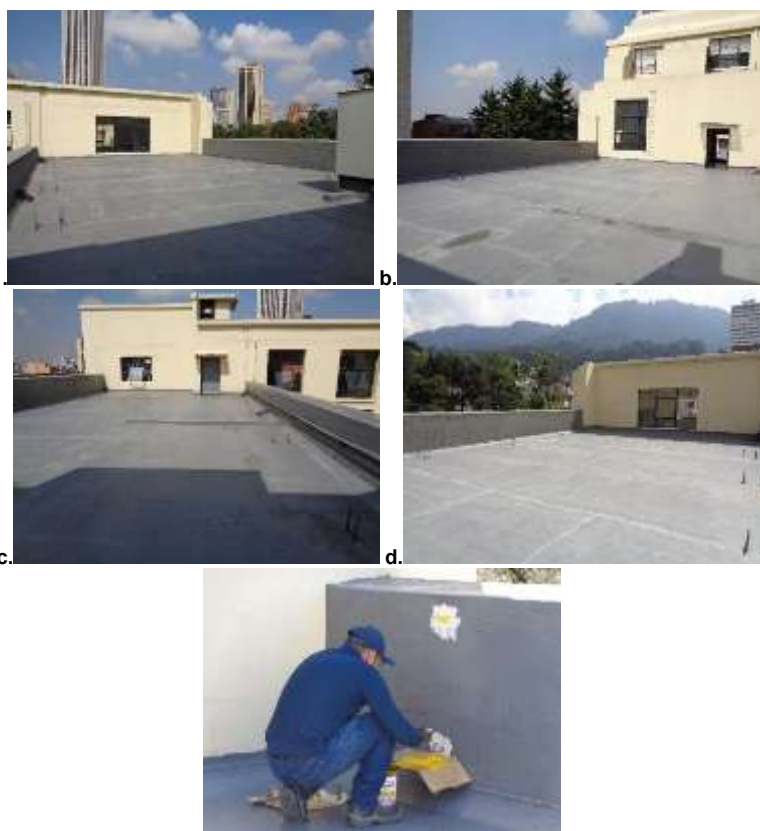
Las terrazas del cuarto piso presentan agentes de riesgo como acumulación de polvo y concreciones relacionadas a la falta de mantenimiento. Sin embargo, a finales de mes fueron barridas y se pintaron las zonas de sujeción para descolgarse. Estos puntos de sujeción, aunque no están avalados, son empleados en algunas tareas de mantenimiento, por lo que fueron demarcadas para evitar tropiezos.

Fotografía 294: terrazas de la biblioteca nacional. **a.** terraza nororiental; **b.** terraza suroriental; **c.** terraza suroccidental; **d.** Terraza noroccidental; Proceso de limpieza y pintado de los puntos de sujeción que se ubican en las terrazas

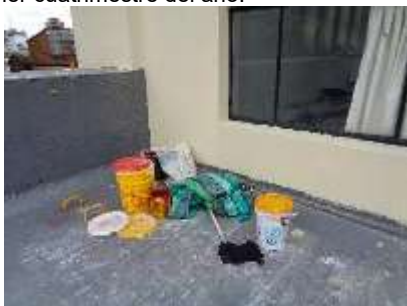
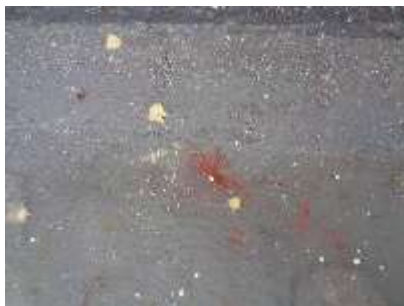
Todas las terrazas del cuarto piso presentan residuos de resane y salpicaduras de pintura relacionadas al proceso de mantenimiento de fachadas que se llevó a cabo durante el primer cuatrimestre del año.

Fotografía 309: a. Terraza suroriental del cuarto piso; b. Detalle imagen salpicaduras en las terrazas (terrazza suroccidental).

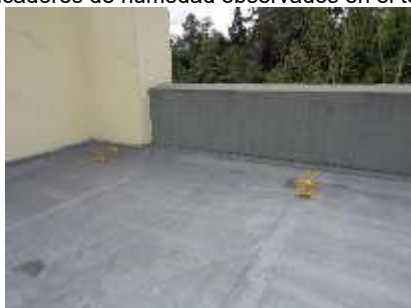
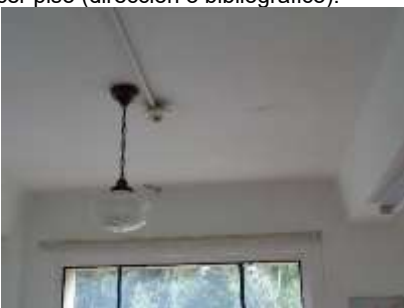
Las terrazas presentan acumulación de suciedad. No se observan zonas de filtración ni indicadores de humedad observados en el tercer piso (dirección o bibliográfico).

Fotografía 312: **a.** Terraza nororiental zona superior de dirección sobre la zona de indicadores de humedad y filtración en meses previos; **b.** Tercer piso de la oficina de dirección, área con indicadores de humedad y filtración.

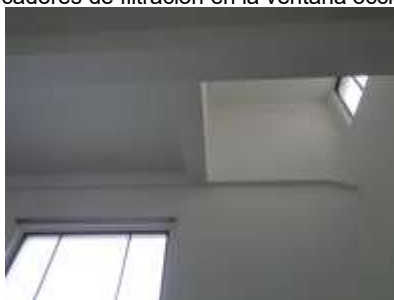
La cafetería presenta indicadores de filtración en la ventana occidental del techo.

Detalle de ventana occidental de la cafetería del 4to piso

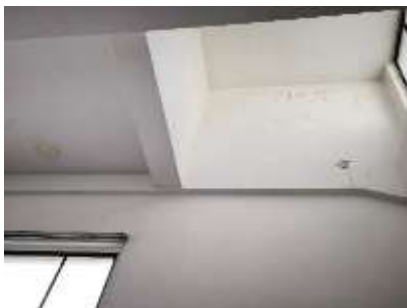
La cafetería presenta indicadores de humedad relacionadas a la humedad proveniente de la pared, techo y paredes externas del altillo.

Detalle de la humedad y grietas presentes en la ventana occidental de la cafetería.

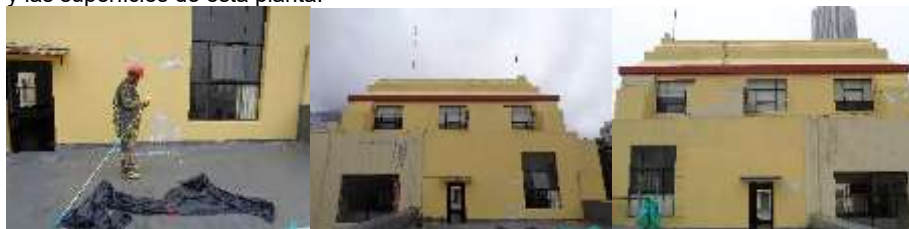
Durante la visita técnica se identifican los mismos indicadores de deterioro relacionados a humedad en la fachada. Sin embargo, para este mes, el proyecto para mejorar la impermeabilización de la BNC ya está adelantado y se encuentran trabajando en el techo y las superficies de esta planta.

Vista general costado oriental del altílo; b. vista general costado occidental del altílo; c. Proceso de impermeabilización, resane y mantenimiento de fachada

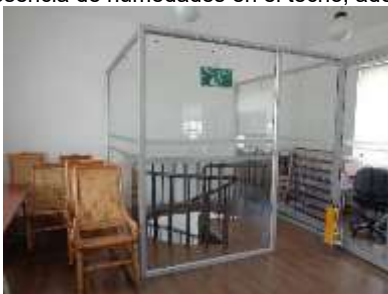
Se evidencia acumulación de sillas y material de oficina en el altillo, así como nueva presencia de humedades en el techo, además de las previamente reportadas.

Fotografía 341: ingreso al altillo

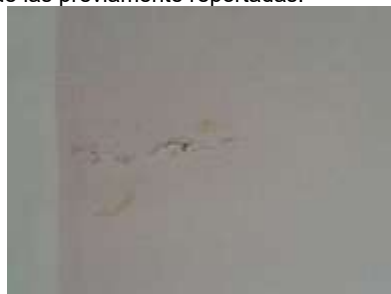
Fotografía 342: aparición de humedad nueva.

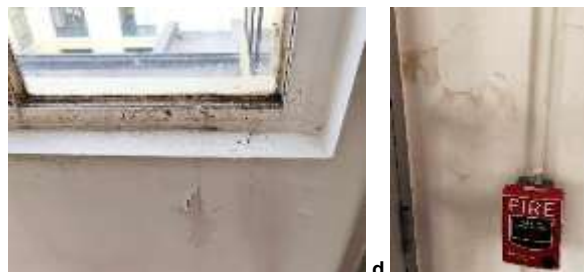
Las manchas presentes en el altillo han aumentado y se evidencian en nuevos muros y zonas del techo.

Fotografía 344: **a.** Vista general vitral central; **b.** Sillas apiladas en el altillo; **c.** Zonas de humedad del muro oriental del altillo a la altura de las ventanas; **d.** Indicador de humedad en el muro oriental, junto a la estación manual de la alarma contra incendios.

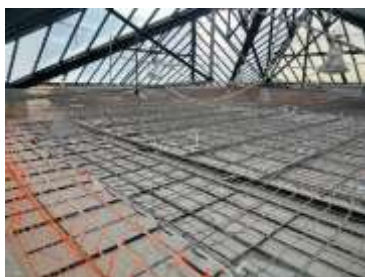
Respecto al vitral, aunque presenta algunos vidrios rotos, estos no representan un problema inmediato. La zona evidencia un alto nivel de suciedad acumulada. No se registraron otras novedades.

*Vista superior del vitral*

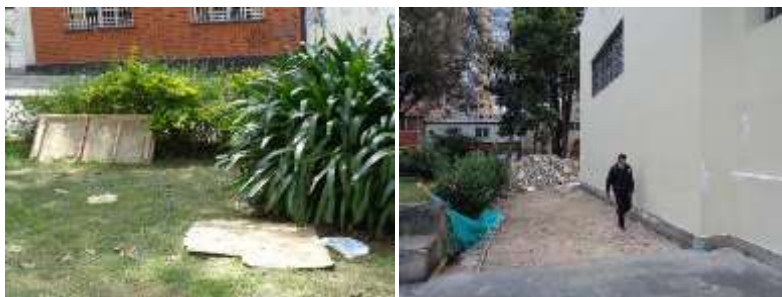
En los Exteriores de la biblioteca se evidencia el oscurecimiento de la piedra muñeca y la vandalización y fragmentación de la piedra que está ubicada en la rampa exterior, frente a las escaleras de ingreso. Además, se observan varios residuos de basuras que están relacionadas a las personas en condición de calle que se encuentran en los alrededores. Se realiza registro fotográfico de las reparaciones realizadas en las zonas externas de la biblioteca. Entre ellas resanes, pintura de paredes y cornisas, limpieza de la piedra del exterior y reemplazo de las piedras del exterior -esquinas suroriental y nororiental-.

b. Fotografía 345: zonas externas de la BNC; b. Residuos de basuras en las zonas verdes de la BNC; Reemplazo de la piedra muñeca del piso

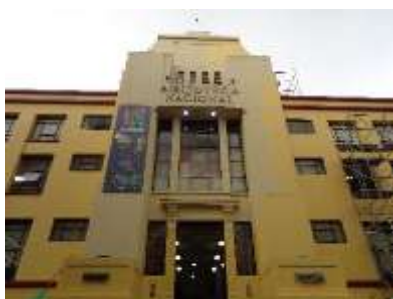
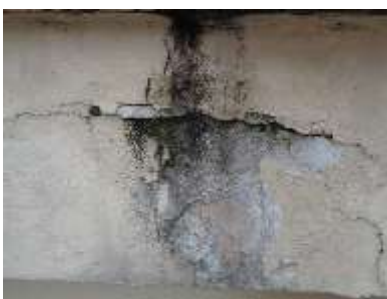
La fachada de la biblioteca sigue en su proceso de mantenimiento, resane y repinte. Por lo cual, algunas zonas aún no presentan el color amarillo colonial homogéneo que se está aplicando. Adicionalmente, la piedra muñeca de la zona oriental de la BNC aun no es reemplazada, motivo por el cual aún no se retiran las señalizaciones de cierre temporal y precaución. Llama la atención que en algunas zonas de la fachada se siguen observando deterioros relacionados a la falta de impermeabilización y mantenimiento del revoque.

Fotografía 348: detalles fachada, **a.** Proceso de pintura fachada principal calle 24; **b.** Detalle zona sin reparación, ubicada en la fachada sur de la BNC sobre puerta garaje.

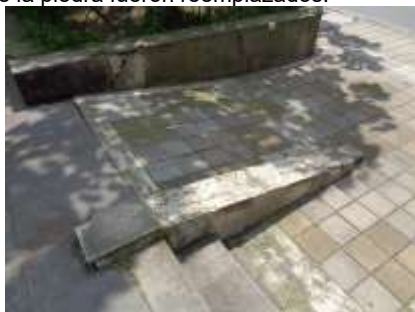
Fotografía 358: faltantes de piedra muñeca en la rampa exterior de la BNC. Imagen capturada el 17/enero/2025.

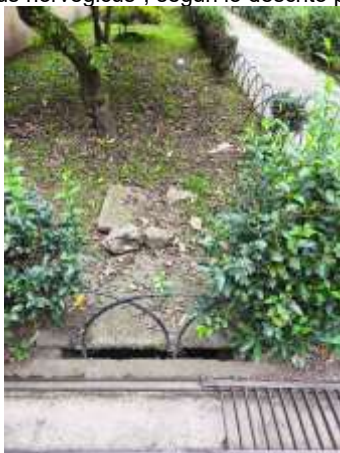
En los patios exteriores de la biblioteca se observan desechos de basura, heces de perros y huecos de roedores -nidos-, alrededor de los cuales se halló el cuerpo de una rata gris "*Rattus norvegicus*", según lo descrito por el biólogo del grupo en el informe 2025-05.

Fotografía 363: patio exterior frontal de la BNC.

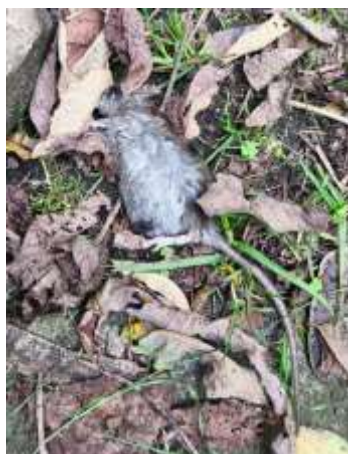
Fotografía 364: detalle del cadáver de la rata gris encontrada.

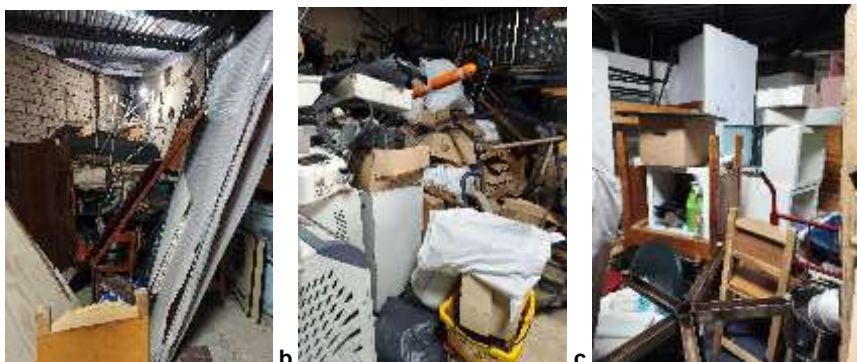
En el depósito conocido como la rancha, se evidencia acumulación de material, desorden y presencia de ratas, lo anterior según lo comunicado por el personal de mantenimiento y servicios generales. Se puede observar acumulación de residuos y material que facilita la presencia y anidamiento de roedores en el lugar de almacenamiento denominado *La*

**Rancha.** En comparación con fotografías tomadas en el mes de octubre del año 2024, se aprecia una mayor cantidad de material y objetos apilados en el año presente.

Fotografía 169: fotografías en 2025 de la rancha, **a.** Acumulación de material en la rancha; **b.** Acumulación de objetos foráneos en la rancha; **c.** Estado de la rancha durante la visita del 26 de junio del 2025.

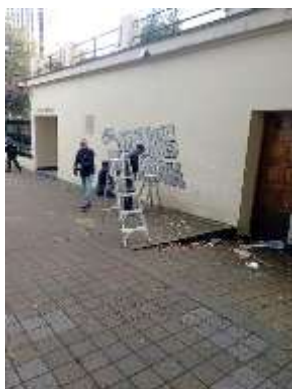
Debido a las marchas del orgullo LGBTQ+ que ocurrieron el domingo 29 de junio, ciertas partes de la fachada sur de la biblioteca intervinieron algunas partes de la fachada con aerosoles. Por esta razón, el 1 de julio, el personal de mantenimiento de la biblioteca repintó las áreas de los muros. Las secciones en las superficies de piedra y metal se dejaron con los grafitis o estenciles, ya que no hay materiales de limpieza o pintura disponibles para arreglarlos.

Fotografía 365: grafitis en la fachada calle 24

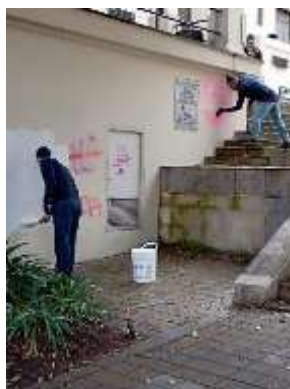
Fotografía 366: grafitis en la fachada calle 24

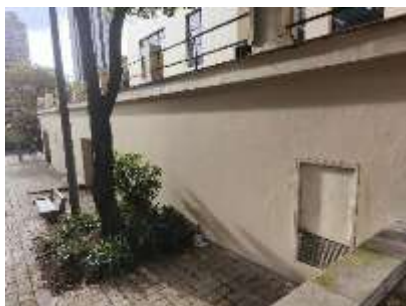
Fotografía 369: fotografía final de la fachada sur del edificio -después de repintada-.

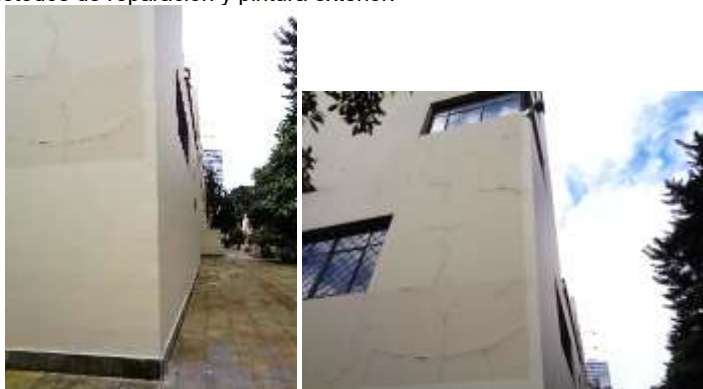
En las paredes del norte, oriente y occidente del edificio de la BNC, la pintura se está desgastando y cayendo, especialmente en las áreas que no fueron repintadas durante inicios de 2025, es decir a partir del segundo piso del edificio. Esto ha provocado la aparición de grietas y craqueladuras de la pintura que favorecen el deterioro de la fachada. Por lo tanto, se sugiere monitorear cualquier señal en estos muros y solucionar el problema usando métodos de reparación y pintura exterior.

Fotografía 370: detalles de la fachada occidental las zonas que fueron y que no fueron repintadas.

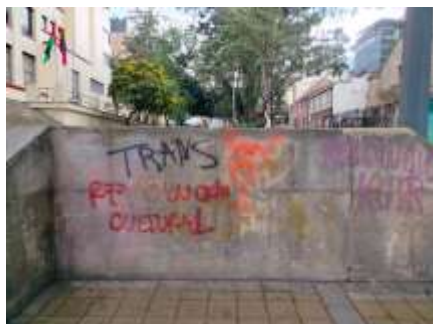
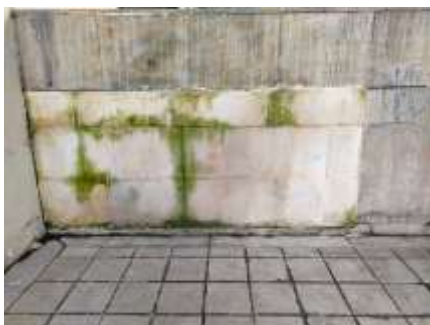
Durante la revisión de la fachada y zonas circundantes se identificaron múltiples grietas y levantamientos de la pintura en el costado norte y occidental. También se encontraron excrementos de origen desconocido en el costado occidental. El reemplazo de piezas de piedra muñeca en las escaleras del costado sur presenta crecimiento de algas en la parte superior y en las juntas. De igual manera, los grafitis de la marcha trans continúan presentes.

Fotografías 373: a. Graffitis en la zona de las escaleras en costado sur a la entra de la biblioteca; b. Crecimiento de algas en las losas de piedra muñeca previamente reemplazadas.

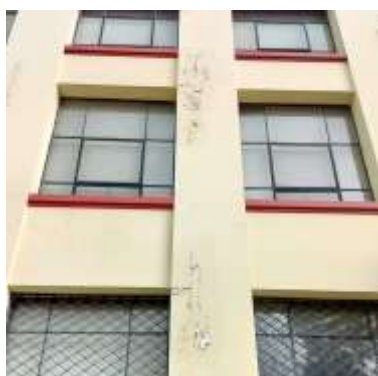
Fotografía 374: a. Grietas y faltantes en fachada norte; b. Grietas y faltantes occidental de la biblioteca después del proceso de repintado de la Biblioteca en meses anteriores.

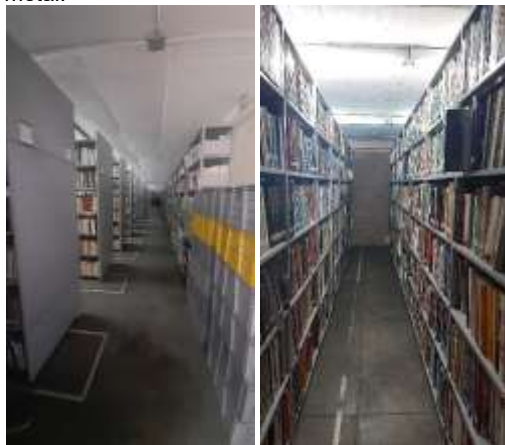
Durante la visita no se evidencian agentes ni indicadores de deterioro, por el contrario, se evidencia que el espacio está en excelente estado de mantenimiento y las colecciones no muestran evidencia o signos de deterioro, a excepción de las unidades que están ubicadas al extremo de las estanterías que están presentando deformación de plano y no cuentan con sujeta libros de metal.

Fotografía 376: Registro fotográfico del depósito 37 durante la primera visita técnica del año 2023.

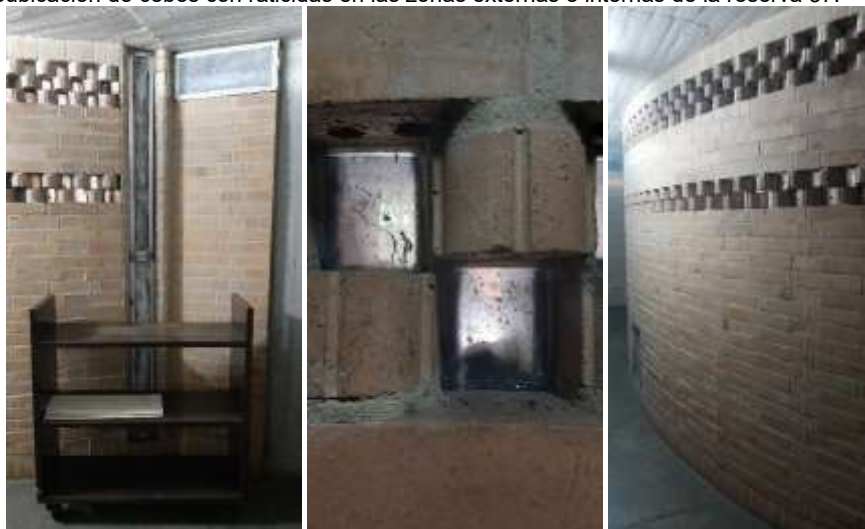
Fotografía 377: sistemas arquitectónicos de ventilación en los depósitos del AGN y ubicación de cebos.

Por otra parte, como método preventivo al incidente ocurrido durante el año anterior se determina que se realizará un proceso de mantenimiento exterior, limpieza de filtros y reubicación de cebos con raticidas en las zonas externas e internas de la reserva 37.

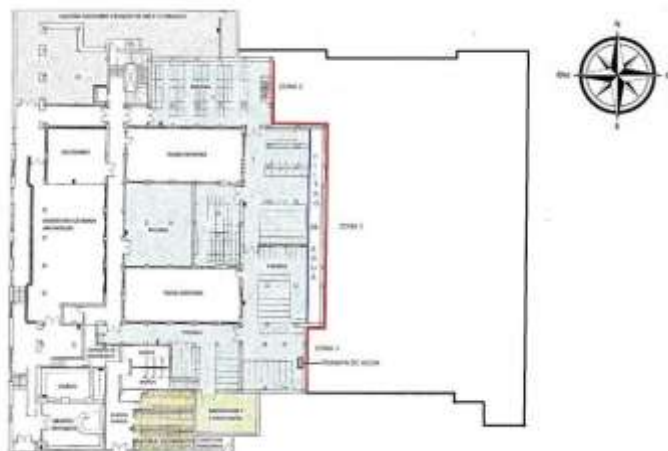
Plano 3: zonas de filtración inicial durante 2010 - 2022 y 2023. Los números de cada zona indican el orden en el que empezó a evidenciarse la inundación durante 2022 y 2023 (de norte a sur). El muro rojo coincide con todos los indicadores de humedad en prensa relacionados al filtro de agua y muro falso representado en azul.
